ยี่ห้อ : MERCEDES BENZ รุ่น : CLA200 เกอร์ทด : 5

ป้ายทะเบียน : _____ หมายเลขตัวถัง : WDD1173436L009149 เลขไมล์ : 97318

วันที่ตรวจสอบ : 2024-09-21

Preowned Vehicle Inspection Report

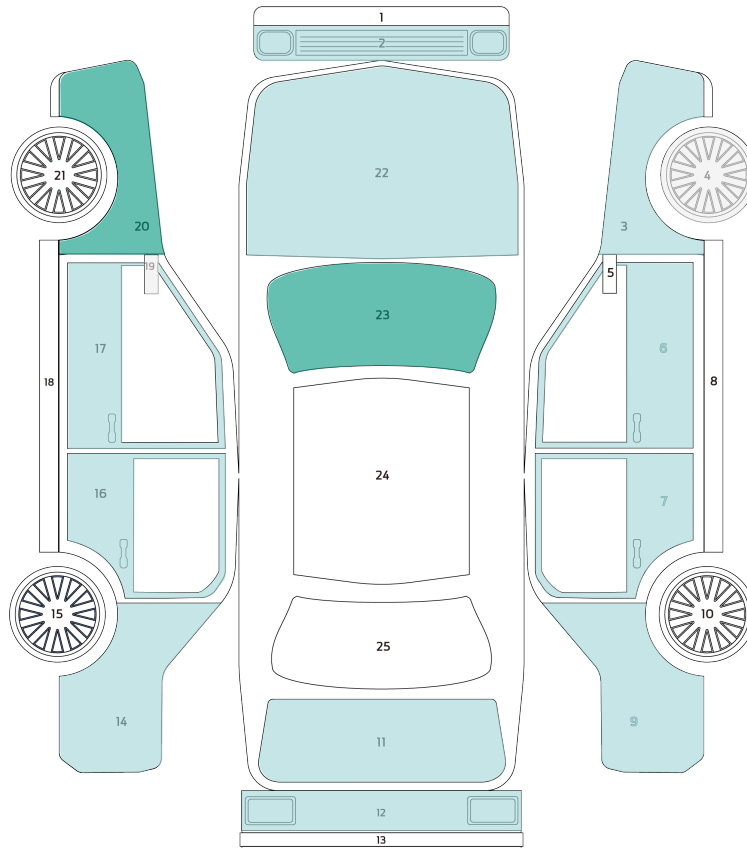
Exterior Inspection Points

1. Front Skirt	O	14. Left Skirt	O
2. Front Bumper	BP (S1)	15. Left wing mirror	O (S1)
3. Front Right Fender	BP	16. Front windshield	N
4. Front Right Wheel	O (S2)	17. Roof	O
5. Front Left Fender	N (S1)	18. Rear right fender	BP
6. Front Left Wheel	O	19. Rear Bonnet	BP
7. Front bonnet	BP	20. Back Right Wheel	O
8. Right Wing Mirror	O	21. Rear Bumper	BP (S1)
9. Front right door	BP (S1)	22. Rear Skirt	O
10. Rear right door	BP (S1)	23. Rear left fender	BP
11. Right Skirt	O	24. Back Left Wheel	O
12. Rear Left door	BP	25. Back Windshield	O
13. Front left door	BP (S1)

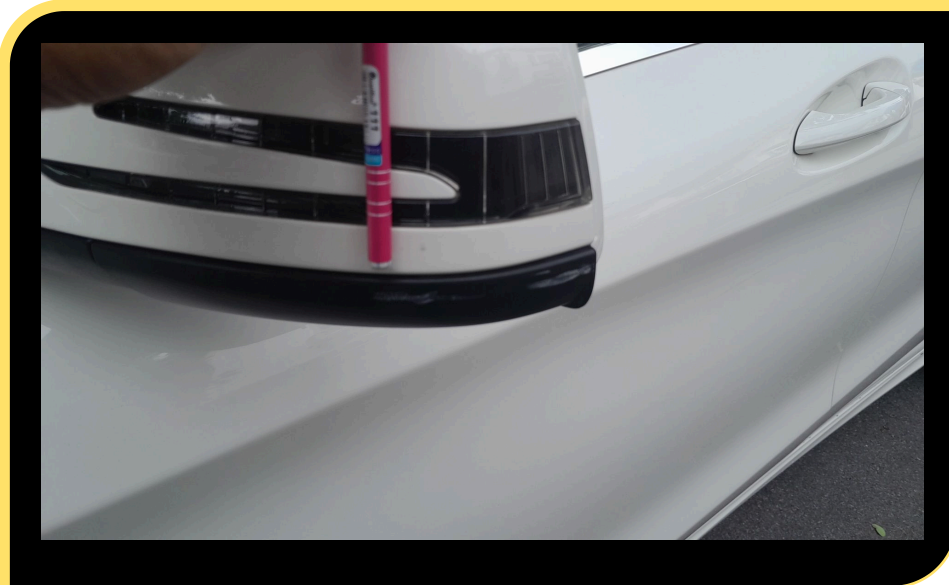
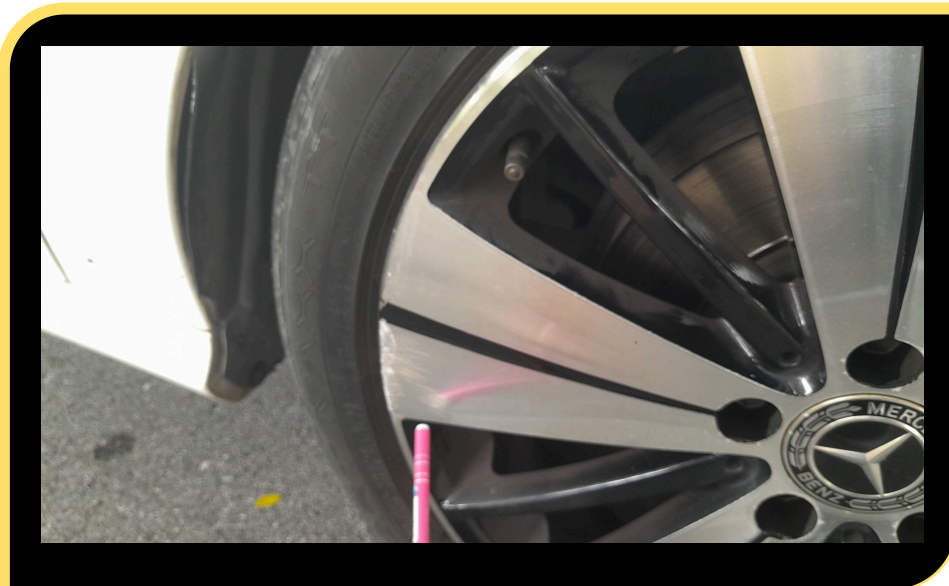
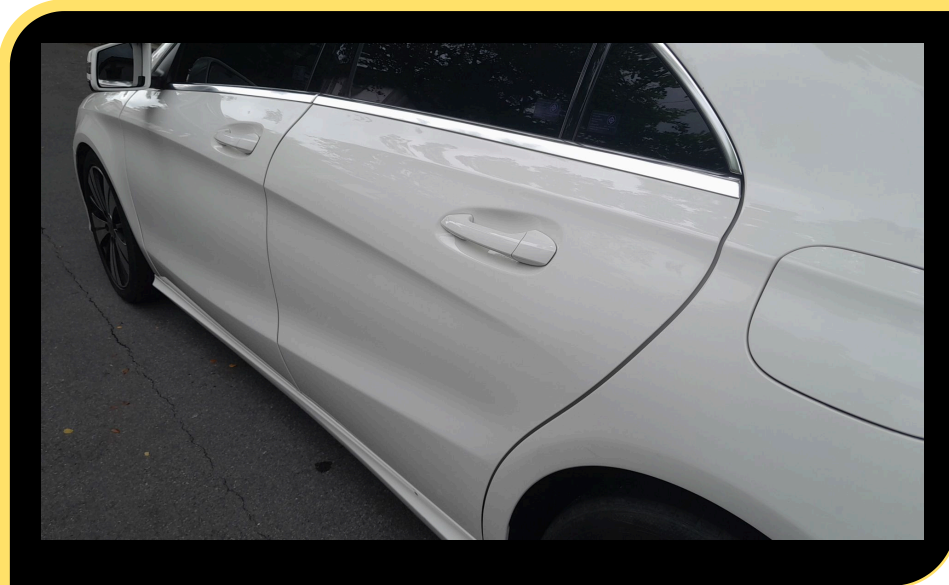
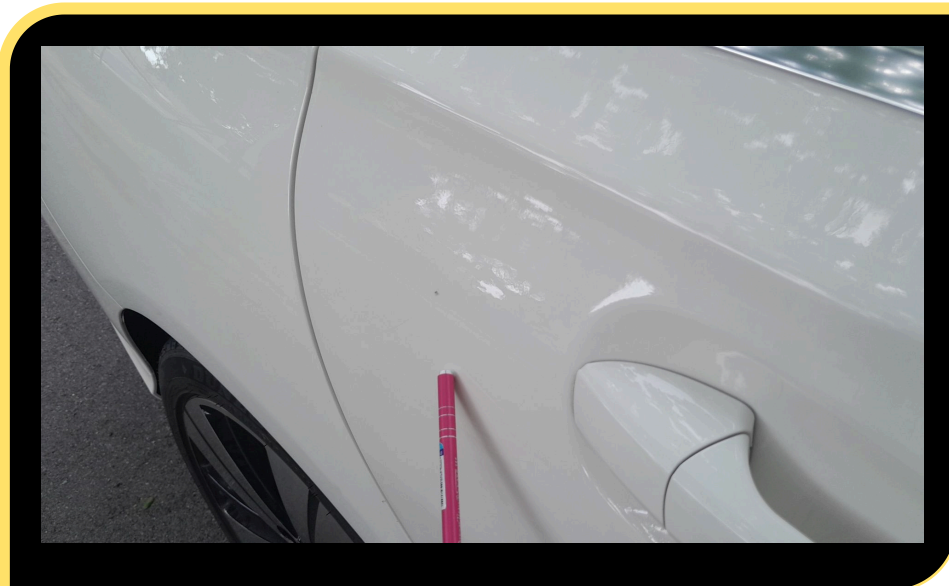
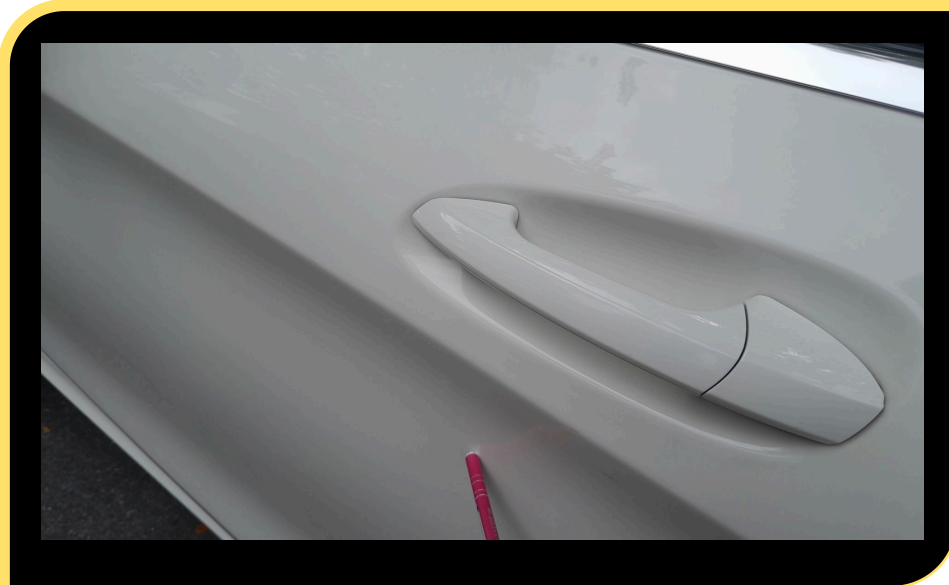
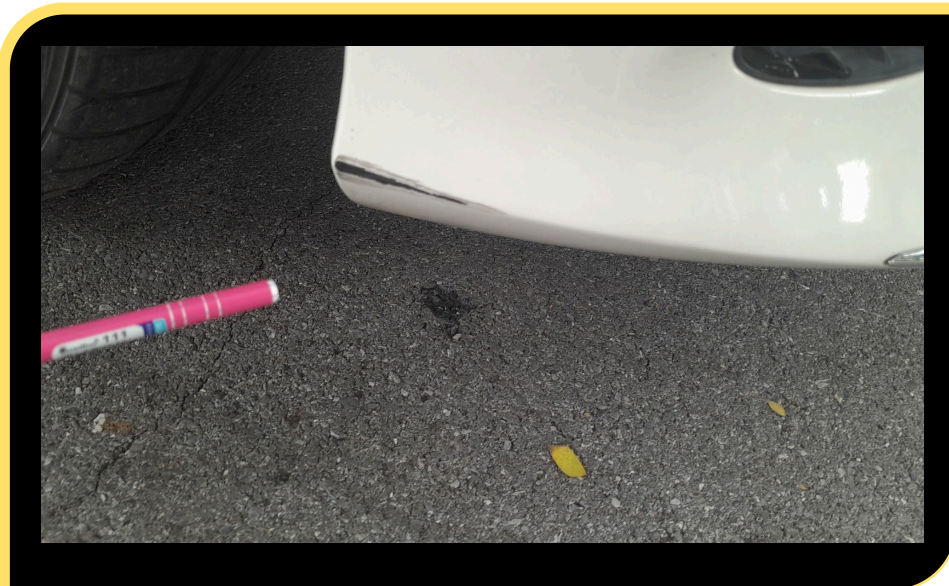
Vehicle Defect Notices

Inspector : ภายนอก(Exterior) : การตรวจสภาพภายนอกโดยรวมพบหลักฐานการซ่อมแซมทำสีมารอบคัน / แก้มหน้า
ซ้ายเปลี่ยน / สภาพยางทั้ง4เส้น ปี 19 เสื่อมสภาพ ภายใน(Interior) : ภายใน เบาะหน้าขวาเป็นรอยขาด สวิตช์แผงประตูสี
ถลอก สะอาดเรียบร้อย , อุปกรณ์ไฟฟ้า แอร์ วิทยุFM ใช้งานได้ดีสมบูรณ์ครบปกติ เครื่องยนต์(Engine) : เครื่องยนต์ทำงาน
ได้ปกติ ,วิเคราะห์ปัญหาด้วยเครื่อง OBDII พบสิ่งผิดปกติ P030085 P030185 P030385 P030485 P030285 = เกี่ยว
กับระบบเผาไหม้ทำงานผิดปกติ 263797 = เกี่ยวกับแรงบิด (ไม่ได้ทดสอบขับ) โครงสร้าง(Frame) : อุบัติเหตุไม่มี
,โครงสร้างหลักปกติ ไม่มีการซ่อมแซมโครงสร้างหรือมีการชนถึงโครงสร้าง

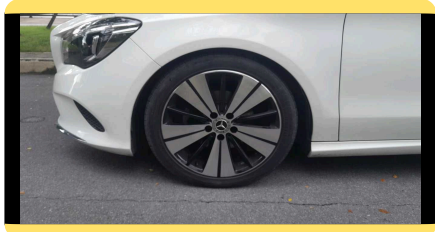
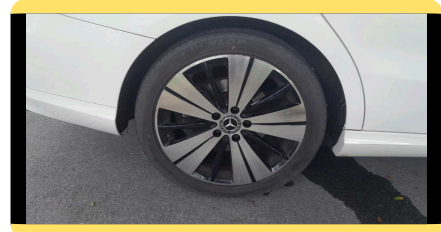
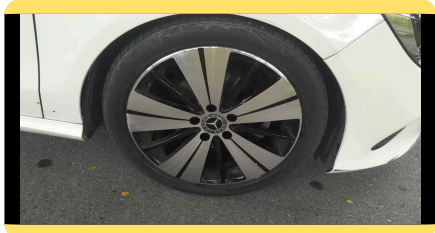
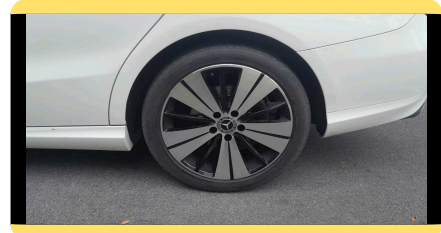
Tire Condition Report

Conditions Report	Tire Status	Date Code	Tire Depth(mm)
1. Front Left Tire Condition	Worn Down	3019	4
2. Front Right Tire Condition	Worn Down	3019	4
3. Back Left Tire Condition	Worn Down	3119	3
4. Back Right Tire Condition	Worn Down	3119	3

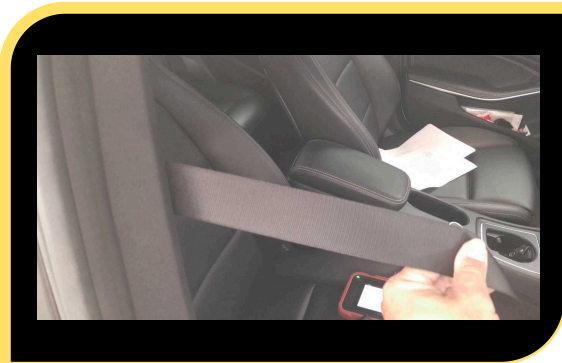
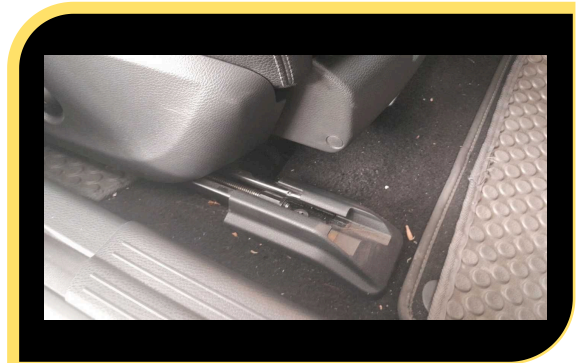
Flood Report

Evidence of Flood

No

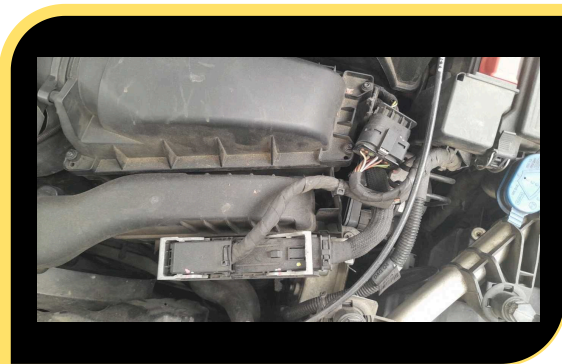
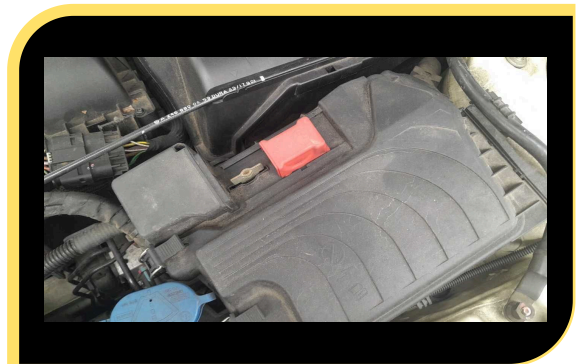
Fire Report

Evidence of Fire

No
