ยี่ห้อ : MERCEDES BENZ รุ่น : E300 เกียร์ : 5
จังหวัด : Bangkok ปี : 2022 สี : White
ป้ายทะเบียน : _____ หมายเลขตัวถัง : W1K2130536L048667 เลขโมล์ : 32582
วันที่ตรวจสอบ : 2024-10-11
บริษัทที่ตรวจสอบ : LEMONAIDE พนักงานที่ตรวจสอบ : โซมมงคล ไพรเสียง

Preowned Vehicle Inspection Report

Customer Name : MERCEDES-BENZ MOBILITY (THAILAND) CO., LTD. Inspection Date : 2024-10-11
 Tel : _____ Schic Inspection ID : LEMON24100157
 Inspector : ไชยมงคล ไพโรเลี้ยง Approved By : Sakulpong S

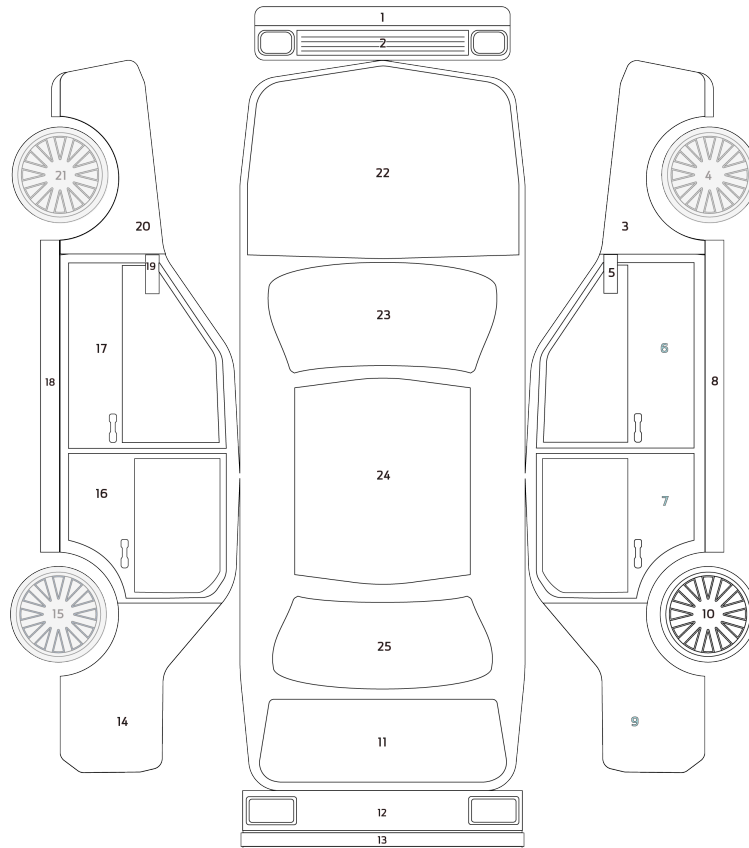
Exterior Inspection Points

| 4. Front Right Wheel | O (S2) | 17. Roof | O |
| 6. Front Left Wheel | O (S2) | 19. Rear Bonnet | O |
| 11. Right Skirt | O | 24. Back left wheel | O (S2) |

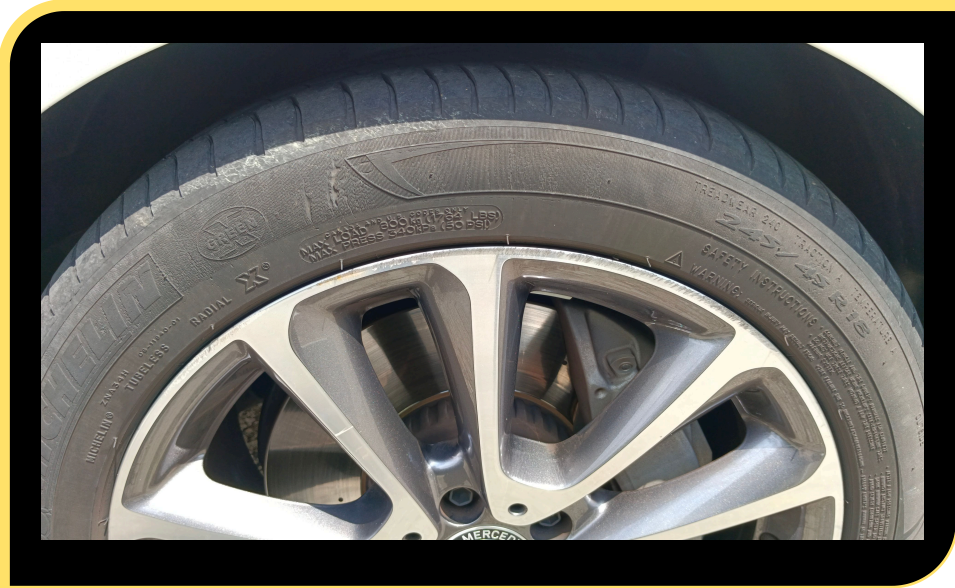
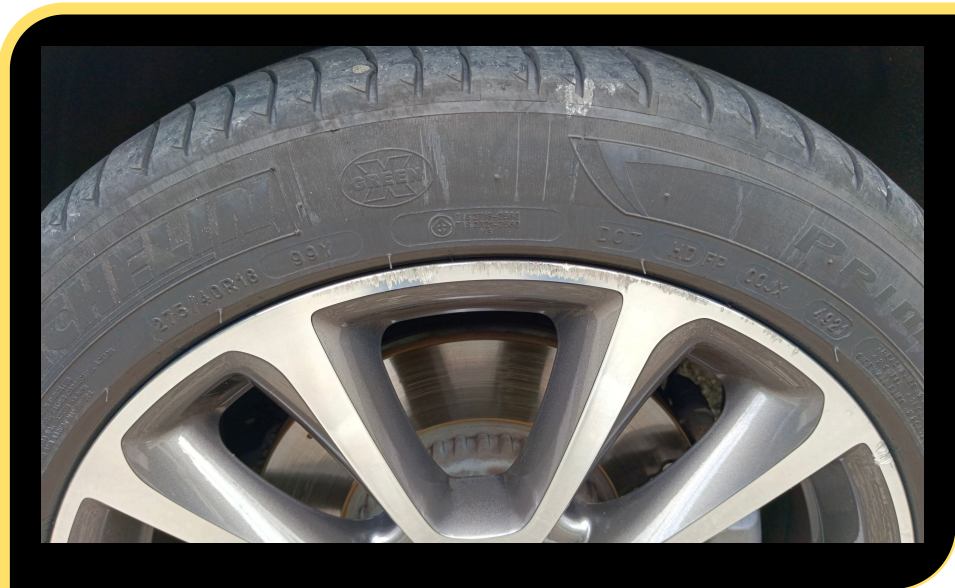
Vehicle Defect Notices

Inspector : ภายนอก(Exterior) : การตรวจสอบสภาพภายนอกโดยรวมไม่พบหลักฐานการซ่อมแซมทำสีพบการแล็บสติ๊กเกอร์กันรอยรอบคัน /พบล้อแม็กถลอก 3 วง ด้านหลังขวาปกติ/ สภาพยางปกติทั้ง4เส้น ปี21 ภายใน(Interior) : ภายในปกติ สะอาดเรียบร้อย ,อุปกรณ์ไฟฟ้า แอร์ วิทยุFM ใช้งานได้ตามมาตรฐานครบปกติ เครื่องยนต์(Engine) : เครื่องยนต์ทำงานได้ปกติ ,วิเคราะห์ปัญหาด้วยเครื่อง OBDII ไม่พบสิ่งผิดปกติ (ไม่ได้ทดสอบขับ) โครงสร้าง(Frame) : อุบัติเหตุไม่มี ,โครงสร้างหลักปกติ ไม่มีการซ่อมแซมโครงสร้างหรือมีการชนถึงโครงสร้าง

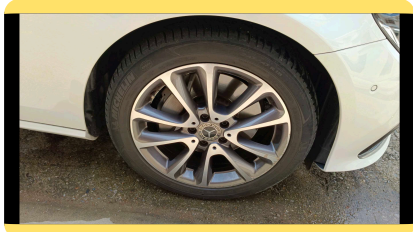
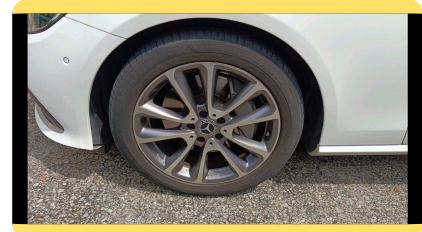
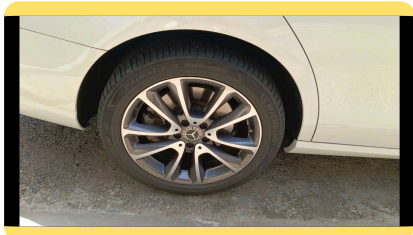
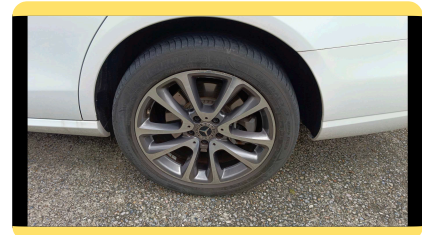
Tire Condition Report

| Conditions Report | Tire Status | Date Code | Tire Depth(mm) |
|---|---|---|---|
| 1. Front Left Tire Condition | Normal | 3921 | 6 |
| 2. Front Right Tire Condition | Normal | 3921 | 6 |
| 3. Back Left Tire Condition | Normal | 4921 | 6 |
| 4. Back Right Tire Condition | Normal | 4921 | 6 |

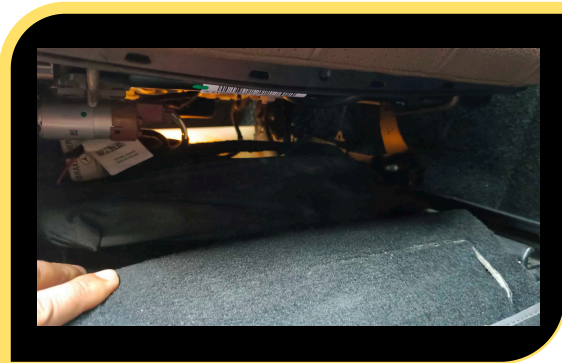
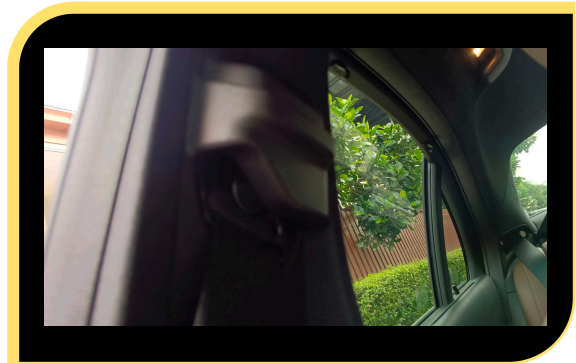
Flood Report

Evidence of Flood

No

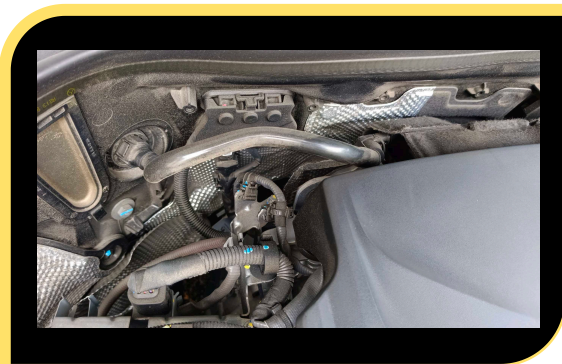
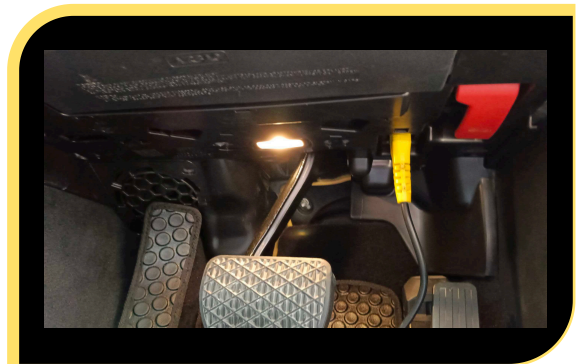
Fire Report

Evidence of Fire

No
