# Preowned Vehicle Inspection Report

Customer Name : MERCEDES-BENZ MOBILITY (THAILAND) CO., LTD. Inspection Date : 2024-10-22  
 Tel : Schic Inspection ID : LEMON24100276  
 Inspector : แทนรัก ทิพย์อินทร์ Approved By : Sakulpong S

Brand	MERCEDES BENZ	Model year	2019
Model	GLC220	Engine Code - No.	65492080533011
Sub-model	D Off-Road	Registration year	2021-06-15
License Plate		Chassis No.	WDC2539146L026620
Current Mileage(km.)	62436	Engine Capacity(cc.)	2000

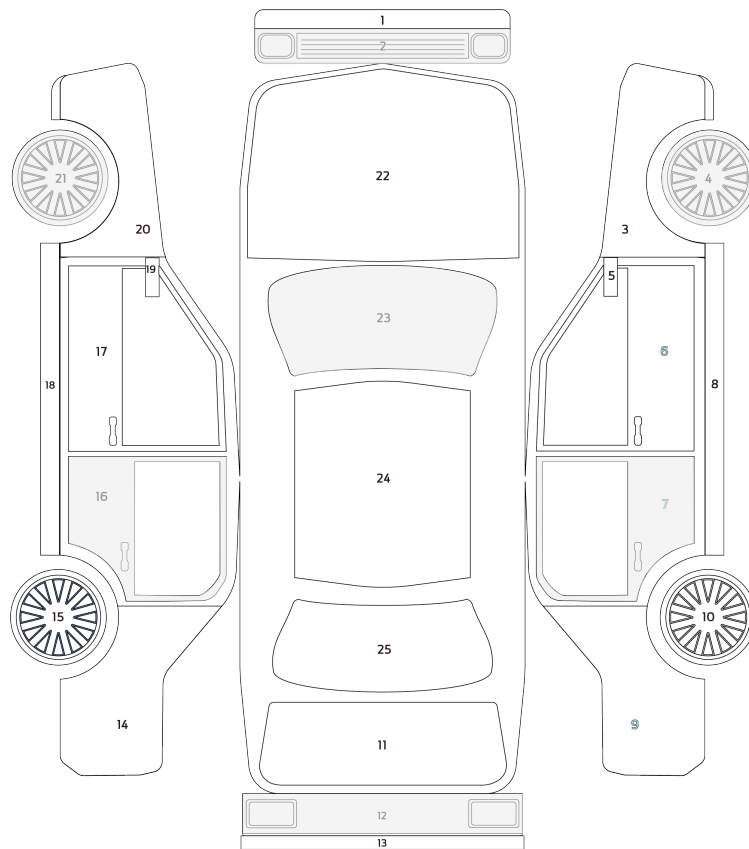
Exterior Inspection Points

1. Front Skirt	O	14. Left Skirt	O
2. Front Bumper	O (S1)	15. Left Wing Mirror	O
3. Front Right Fender	O	16. Front windshield	O (G1)
4. Front Right Wheel	O (S1)	17. Roof	O
5. Front Left Fender	O	18. Rear Right Fender	O
6. Front Left Wheel	O (S1)	19. Rear Bonnet	O
7. Front Bonnet	O	20. Back Right Wheel	O
8. Right Wing Mirror	O	21. Rear Bumper	O (S1)
9. Front Right Door	O	22. Rear Skirt	O
10. Rear right door	O (S1)	23. Rear Left Fender	O
11. Right Skirt	O	24. Back Left Wheel	O
12. Rear Left door	O (S1)	25. Back Windshield	O
13. Front Left Door	O

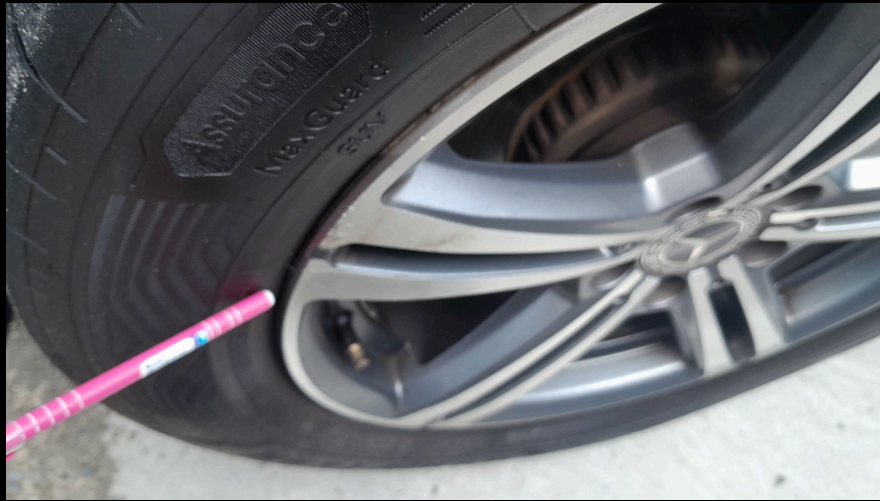
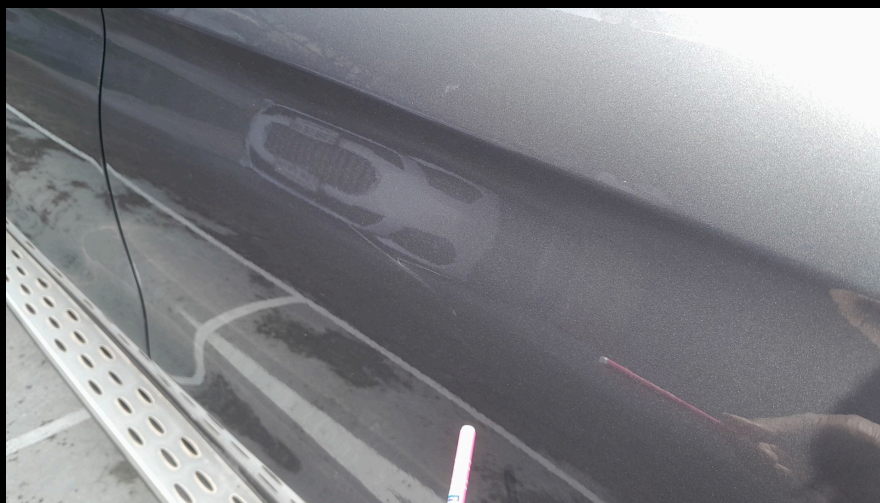
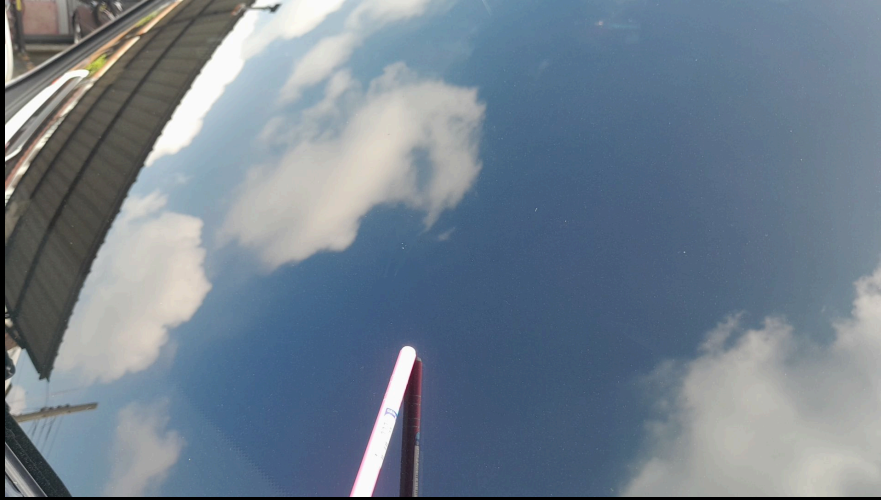
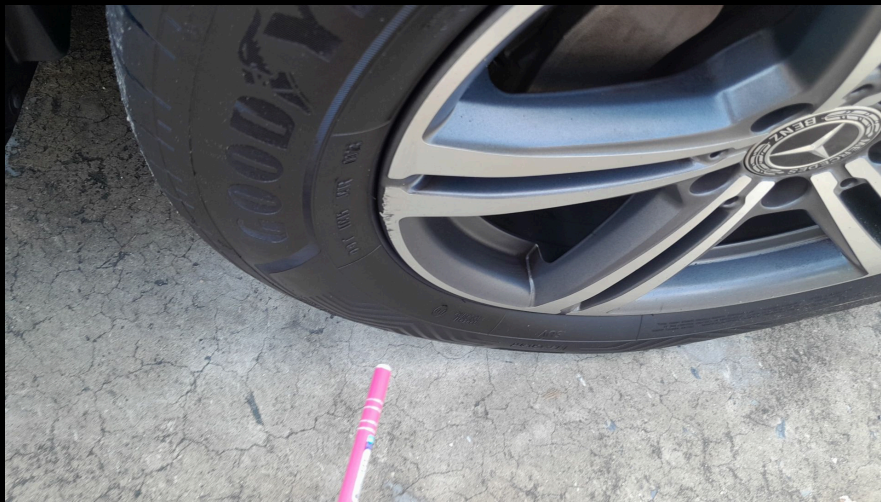
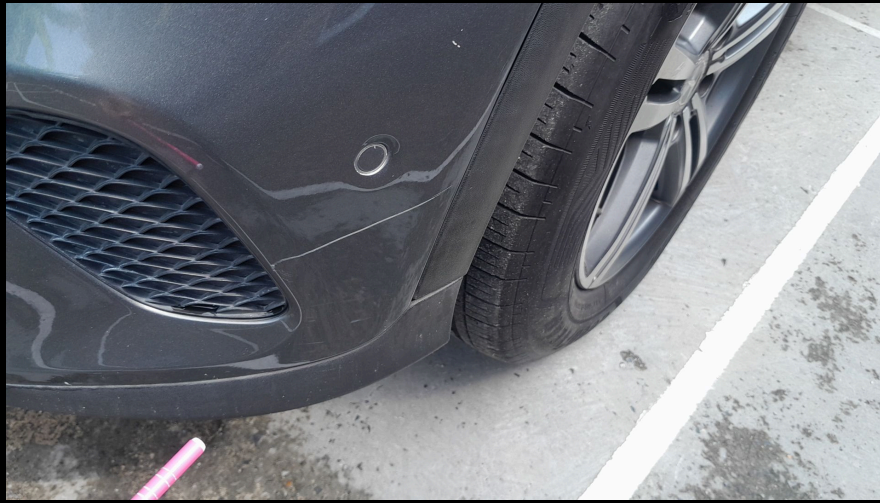
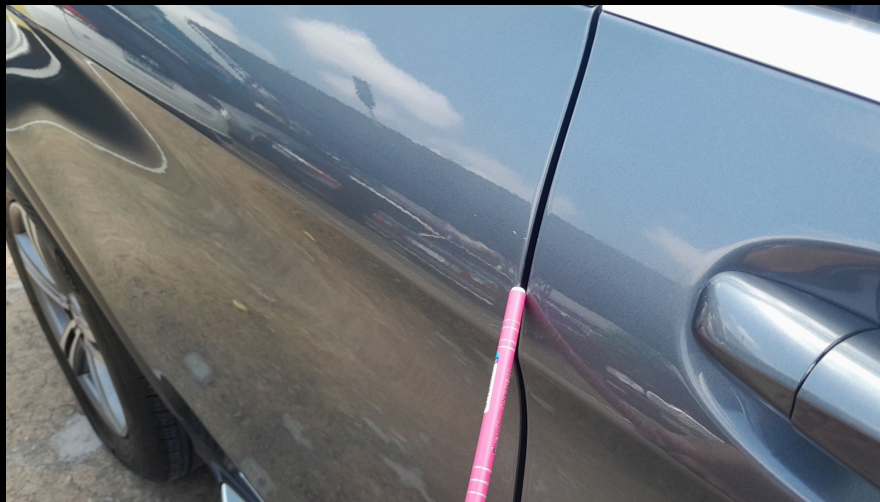
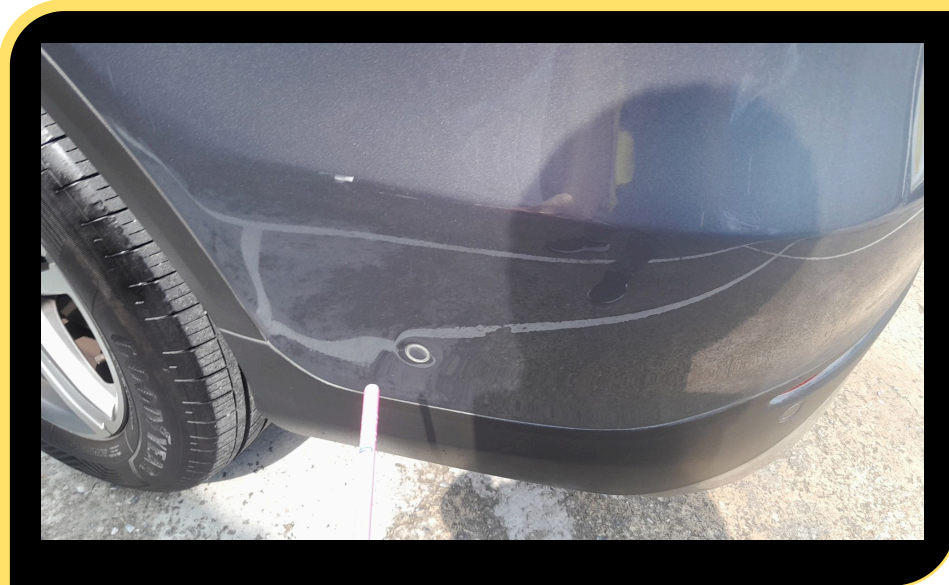
Vehicle Defect Notices

**Inspector :** ภายนอก(Exterior) : การตรวจสภาพภายนอกโดยรวมไม่พบหลักฐานการซ่อมแซมทำสี / รั้วรอยถลอกรอบคัน / สภาพยางปกติทั้ง4เส้น ปี 23 / แม็กเป็นรอยถลอก ภายใน(Interior) : ภายในเบาะหน้าเป็นรอยถลอกขาด / สะอาดเรียบร้อย , อุปกรณ์ไฟฟ้า แอร์ วิทยุFM ใช้งานได้ดีสมบูรณ์ครบปกติ เครื่องยนต์(Engine) : เครื่องยนต์ทำงานได้ปกติ , วิเคราะห์ปัญหาด้วยเครื่อง OBDII พบสิ่งผิดปกติ U012802 = เกี่ยวกับระบบเบรคจอดทำงานบกพร่อง P060600 = เกี่ยวกับระบบควบคุมภายในมีความผิดพลาด P060C00,P060647 = เกี่ยวกับระบบควบคุมหน่วยประมวลผล (ไม่ได้ทดสอบขับขี) โครงสร้าง(Frame) : อุบัติเหตุไม่มี , โครงสร้างหลักปกติ ไม่มีการซ่อมแซมโครงสร้างหรือมีการชนถึงโครงสร้าง

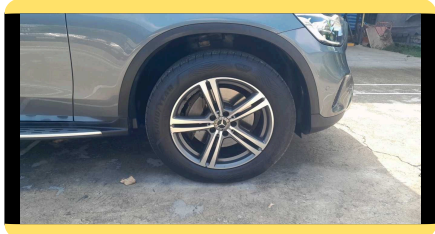
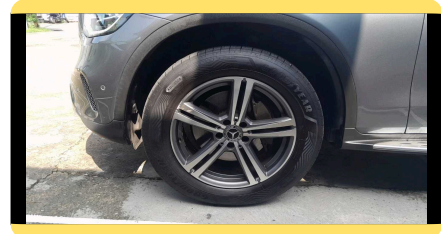
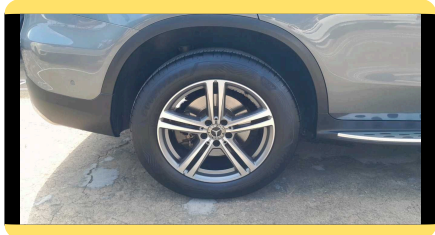
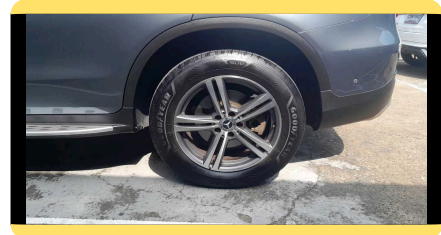
**Tire Condition Report**

Conditions Report	Tire Status	Date Code	Tire Depth(mm)
1. Front Left Tire Condition	Normal	0923	5
2. Front Right Tire Condition	Normal	0923	5
3. Back Left Tire Condition	Normal	0923	5
4. Back Right Tire Condition	Normal	0923	5

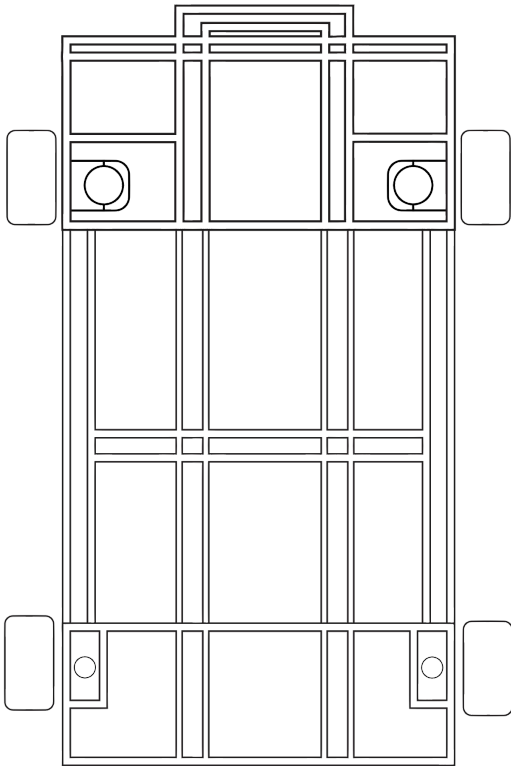
Chassis Report

No dent in the under carriage	PASS
No deform chassis or chassis frame	PASS
No visible corrosion on the chassis or chassis frame	PASS
No missing part on the chassis frame	PASS
Half cut Analysis	PASS

Chassis Damage Level	No Damage
----------------------	-----------
