ยี่ห้อ : MERCEDES BENZ รุ่น : C220 เกียร์ : 5
จังหวัด : Bangkok ปี : 2021 สี : Black
ป้ายทะเบียน : _____ หมายเลขตัวถัง : W1K2050146L064474 เลขไมล์ : 45509
วันที่ตรวจสอบ : 2024-11-16
บริษัทที่ตรวจสอบ : LEMONAIDE พนักงานที่ตรวจสอบ : แทนรัก ทิพย์อินทร์

Preowned Vehicle Inspection Report

Customer Name : MERCEDES-BENZ MOBILITY (THAILAND) CO., LTD. Inspection Date : 2024-11-16
 Tel : Schic Inspection ID : LEMON24110194
 Inspector : แทนรัก ทิพย์อินทร์ Approved By : Sakulpong S

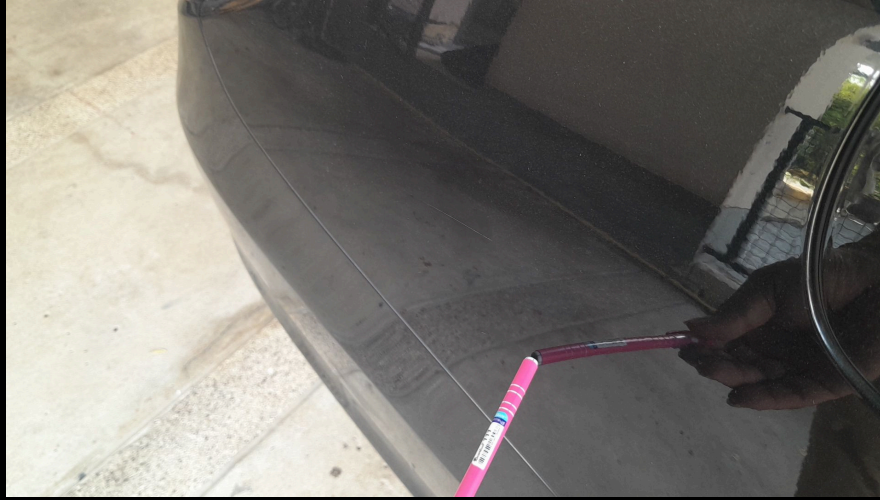
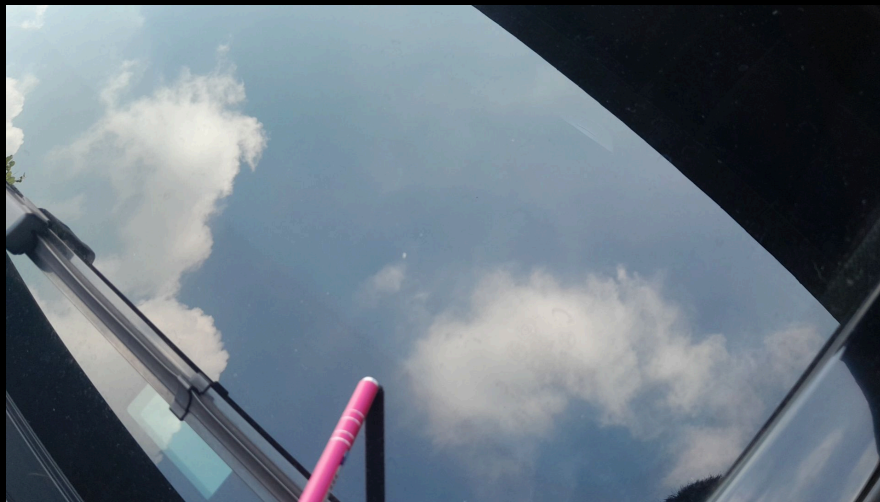
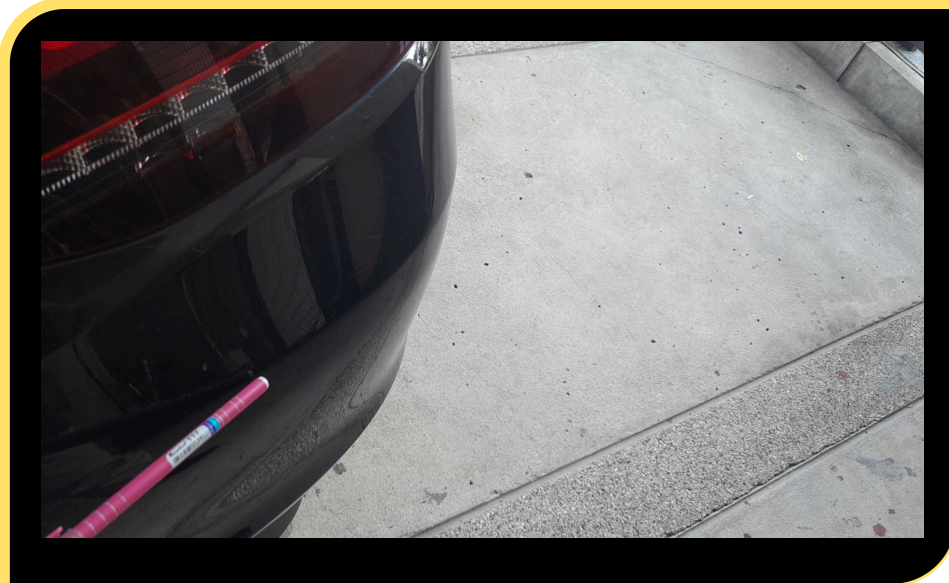
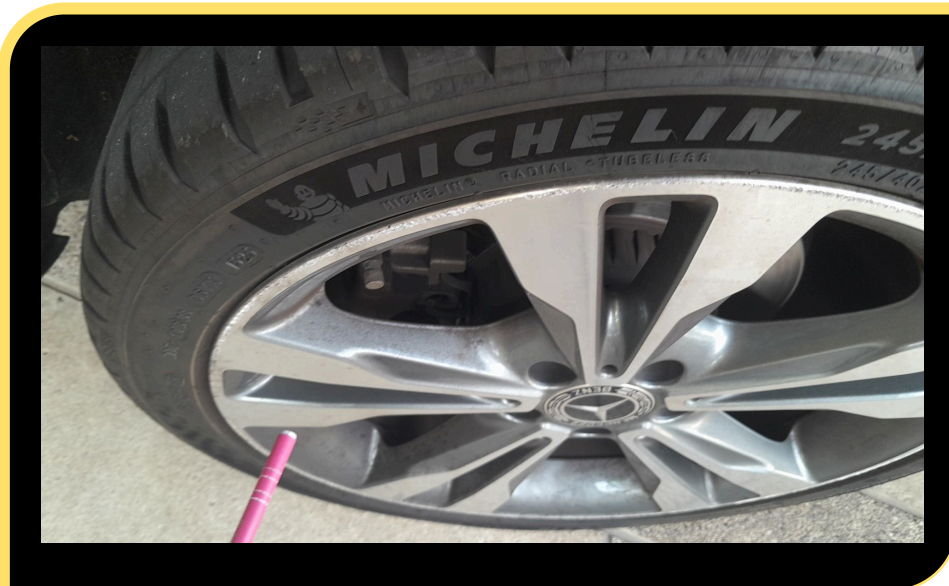
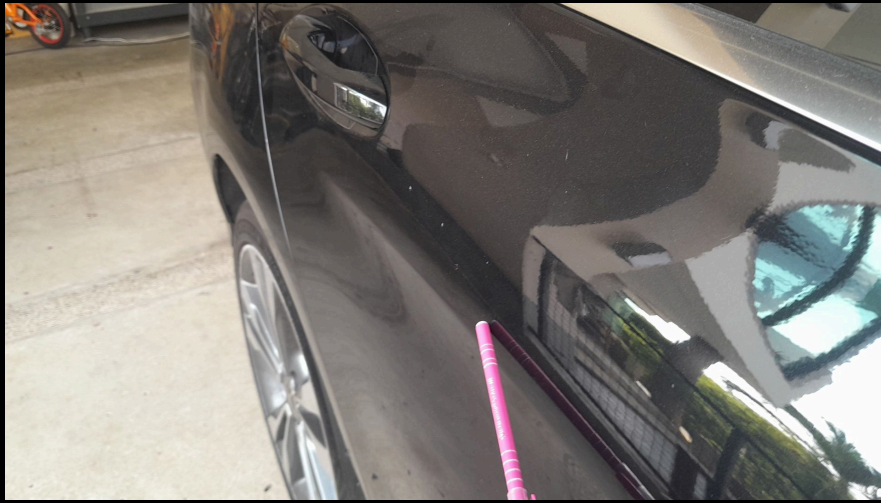
Vehicle Defect Notices

| 6. Right Taillight | O | 21. Front windshield | O (G1) |
| 8. Front Right Fender | O | 23. Rear right fender | O (S1) |
| 10. Front Left Fender | O | 25. Back right wheel | O (S2) |
| 11. Front Left Wheel | O | 26. Rear Bumper | O (S1) |
| 15. Rear right door | O (D1) | 30. Back Windshield | O |

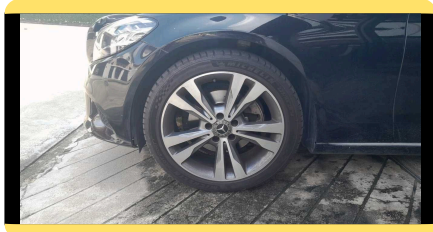
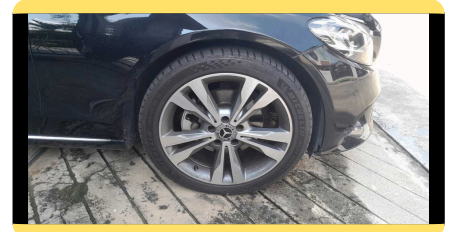
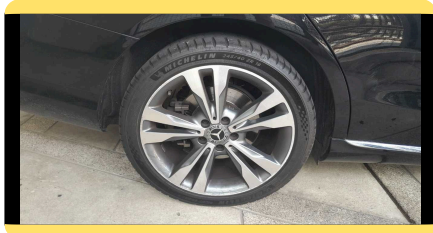
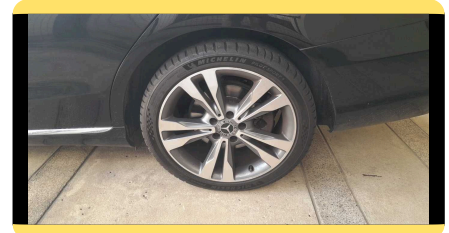
Tire Condition Report

| Conditions Report | Tire Status | Date Code | Tire Depth(mm) |
|---|---|---|---|
| 1. Front Left Tire Condition | Normal | 1923 | 5 |
| 2. Front Right Tire Condition | Normal | 1923 | 5 |
| 3. Back Left Tire Condition | Normal | 1323 | 5 |
| 4. Back Right Tire Condition | Normal | 1323 | 5 |

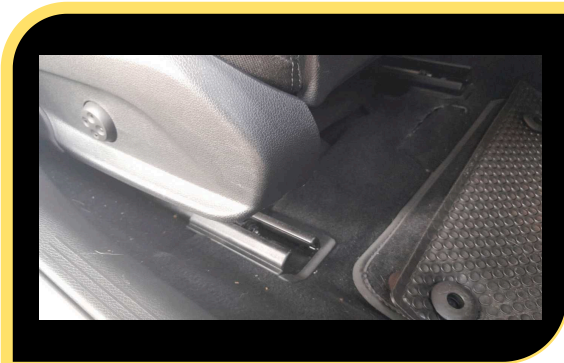
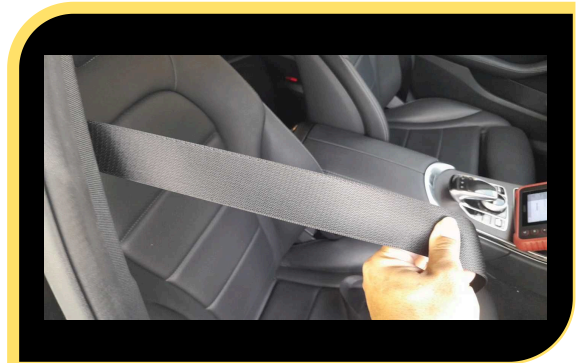
Flood Report

Evidence of Flood

No

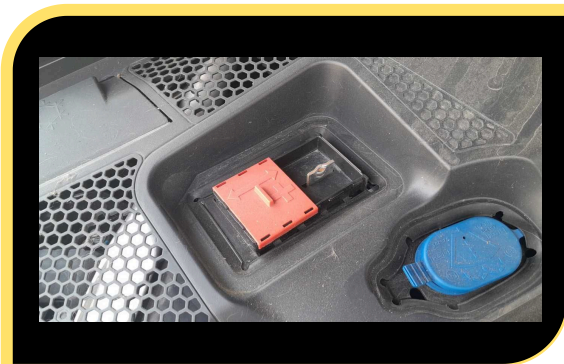
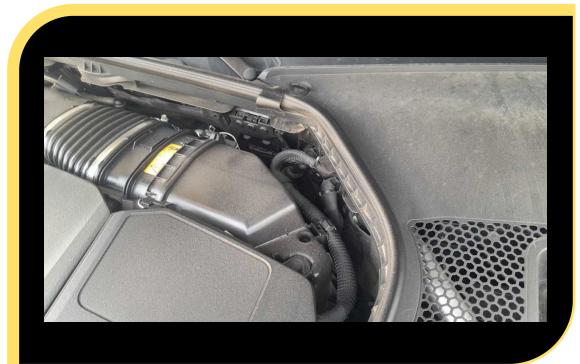
Fire Report

Evidence of Fire

No
