Preowned Vehicle Inspection Report

Customer Name : MERCEDES-BENZ MOBILITY (THAILAND) CO., LTD. Inspection Date : 2024-11-20
 Tel : Schic Inspection ID : LEMON24110249
 Inspector : แทนรัก ทิพย์อินทร์ Approved By : Sakulpong S

Brand	MERCEDES BENZ	Model year	2021
Model	GLA200	Engine Code - No.	28291430608876
Sub-model	AMG Dynamic	Registration year	2022-05-03
License Plate		Chassis No.	W1N2477876L002050
Current Mileage(km.)	51543	Engine Capacity(cc.)	1300

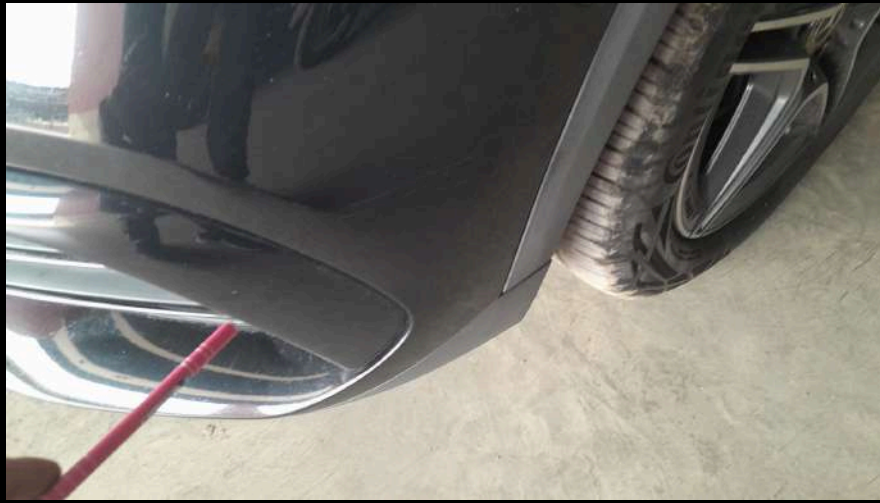
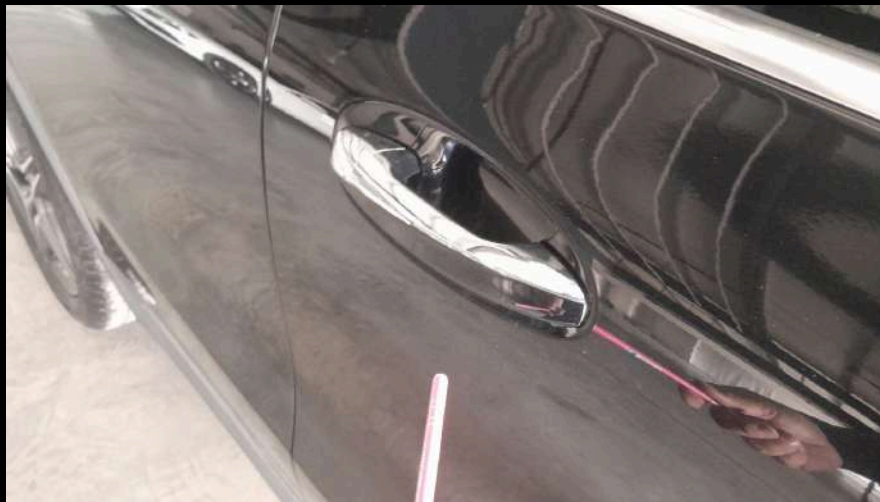
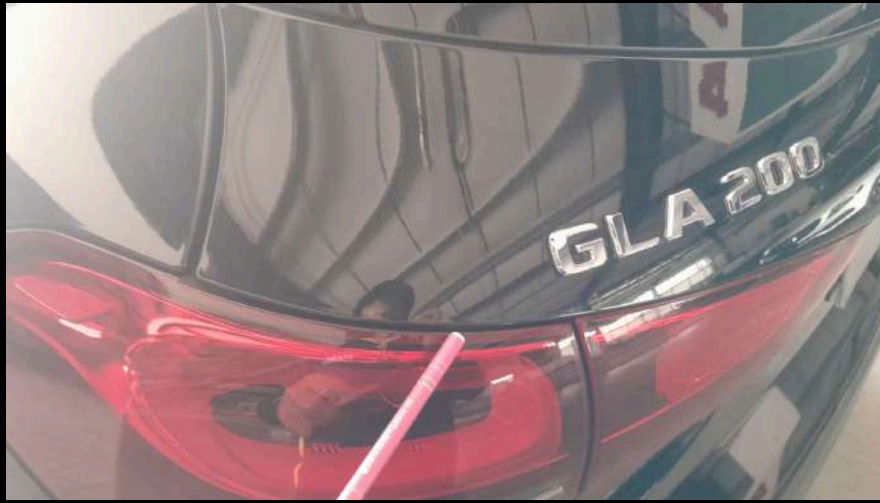
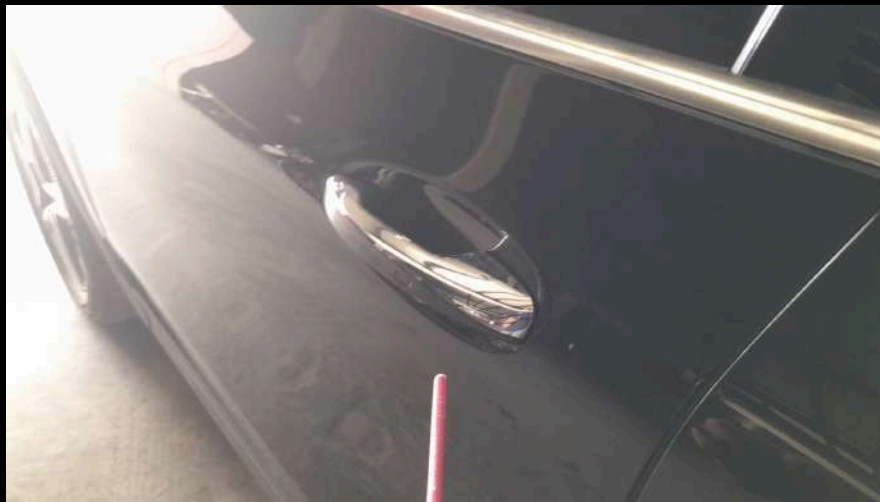
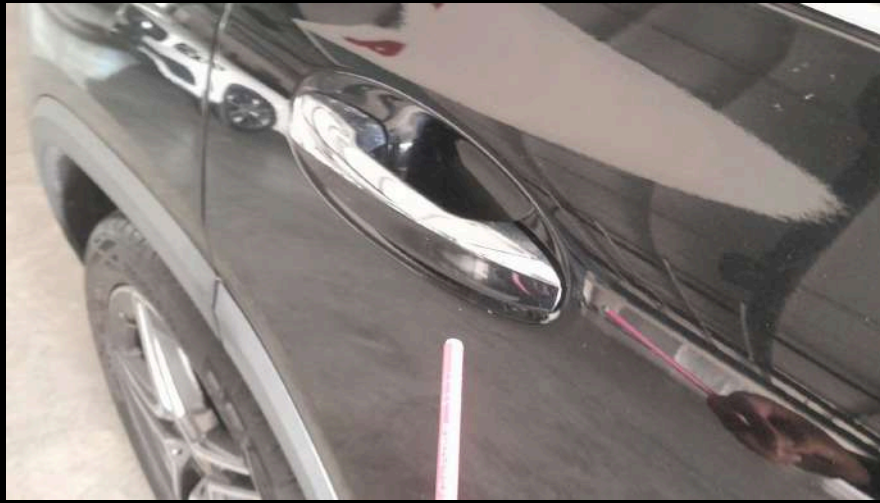
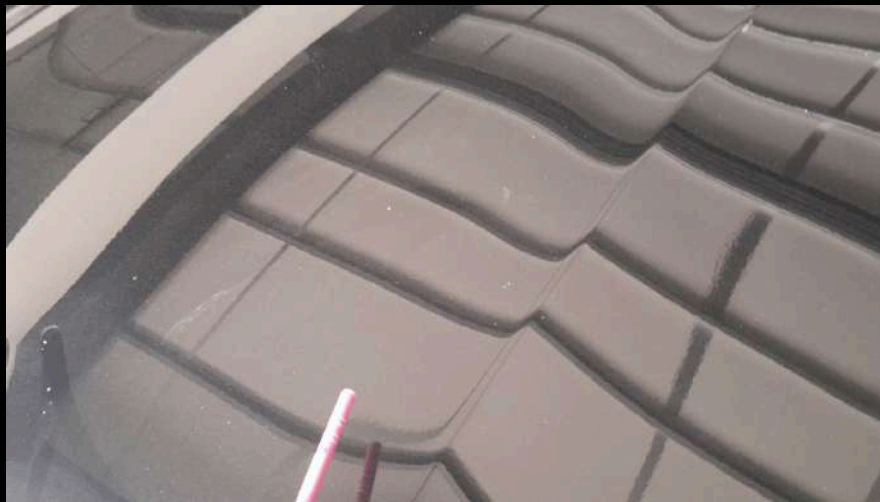
Vehicle Defect Notices

1. Front Skirt	O	16. Right Skirt	O
2. Grille	O	17. Rear Left Door	O
3. Left Headlight	O	18. Front left door	O (S1)
4. Right Headlight	O	19. Left Skirt	O
5. Left Taillight	O	20. Left Wing Mirror	O
6. Right Taillight	O	21. Front Windshield	O
7. Front Bumper	O (S1)	22. Roof	O
8. Front Right Fender	O	23. Rear Right Fender	O
9. Front Right Wheel	O	24. Rear Bonnet	O (S2)
10. Front Left Fender	O	25. Back Right Wheel	O
11. Front Left Wheel	O	26. Rear Bumper	O
12. Front bonnet	O (S1)	27. Rear Skirt	O
13. Right Wing Mirror	O	28. Rear Left Fender	O
14. Front right door	O (S1)	29. Back Left Wheel	O
15. Rear right door	O (S1)	30. Back Windshield	O

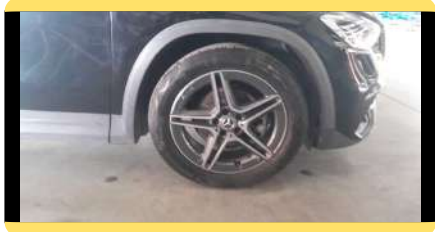
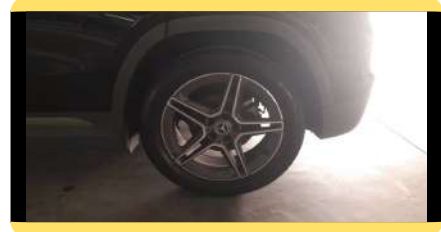
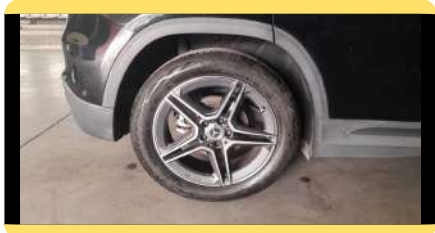
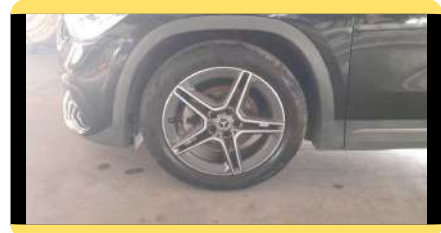
Tire Condition Report

Conditions Report	Tire Status	Date Code	Tire Depth(mm)
1. Front Left Tire Condition	Worn Down	0421	4
2. Front Right Tire Condition	Worn Down	0421	4
3. Back Left Tire Condition	Worn Down	0421	4
4. Back Right Tire Condition	Worn Down	0421	4

Inspector : ภายนอก(Exterior) : การตรวจสอบสภาพภายนอกโดยรวมไม่พบหลักฐานการซ่อมแซมทำสี / รั้วรอยขีดข่วนรอบคันเล็กน้อย / สภาพยางทั้ง4เส้น ปี 21 เสื่อมสภาพ ภายใน(Interior) : ภายในเบาะหน้าเป็นคราบเข็มน, อุปกรณ์ไฟฟ้า แอร์ วิทยุFM ใช้งานได้สมบูรณ์ครบปกติ เครื่องยนต์(Engine) : เครื่องยนต์ทำงานได้ปกติ ,วิเคราะห์ปัญหาด้วยเครื่อง OBDII ไม่พบสิ่งผิดปกติ (ไม่ได้ทดสอบขับขี่) โครงสร้าง(Frame) : อุบัติเหตุไม่มี ,โครงสร้างหลักปกติ ไม่มีการซ่อมแซมโครงสร้าง หรือมีการชนถึงโครงสร้าง

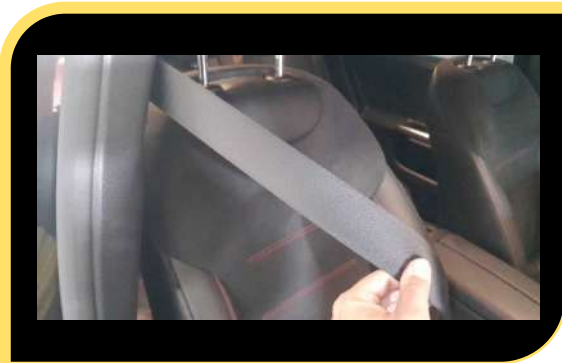
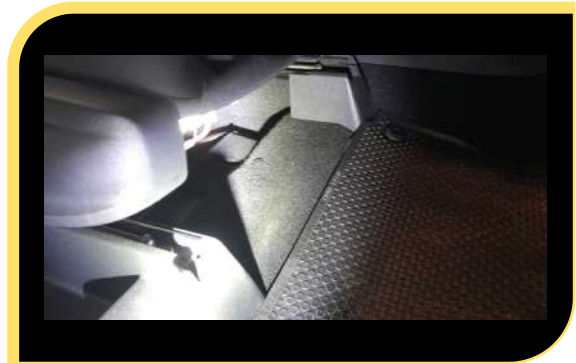
Flood Report

Evidence of Flood

No

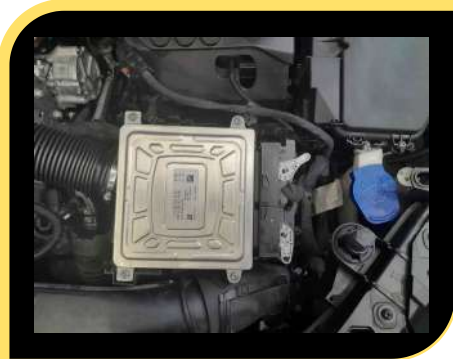
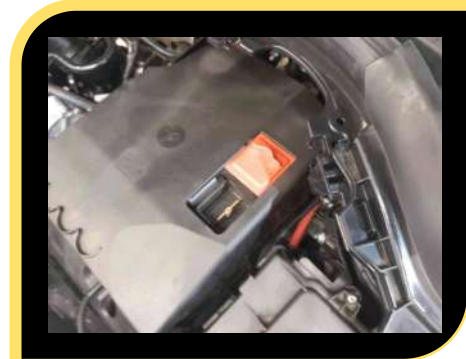
Fire Report

Evidence of Fire

No
