# Preowned Vehicle Inspection Report

Customer Name : MERCEDES-BENZ MOBILITY (THAILAND) CO., LTD. Inspection Date : 2024-11-22  
 Tel : Schic Inspection ID : LEMON24110276  
 Inspector : แทนรัก ทิพย์อินทร์ Approved By : Sakulpong S

Brand	MERCEDES BENZ	Model year	2019
Model	C220	Engine Code - No.	65492080530935
Sub-model	d Avantgarde	Registration year	2020-01-10
License Plate		Chassis No.	WDD2050146L054467
Current Mileage(km.)	93094	Engine Capacity(cc.)	2000

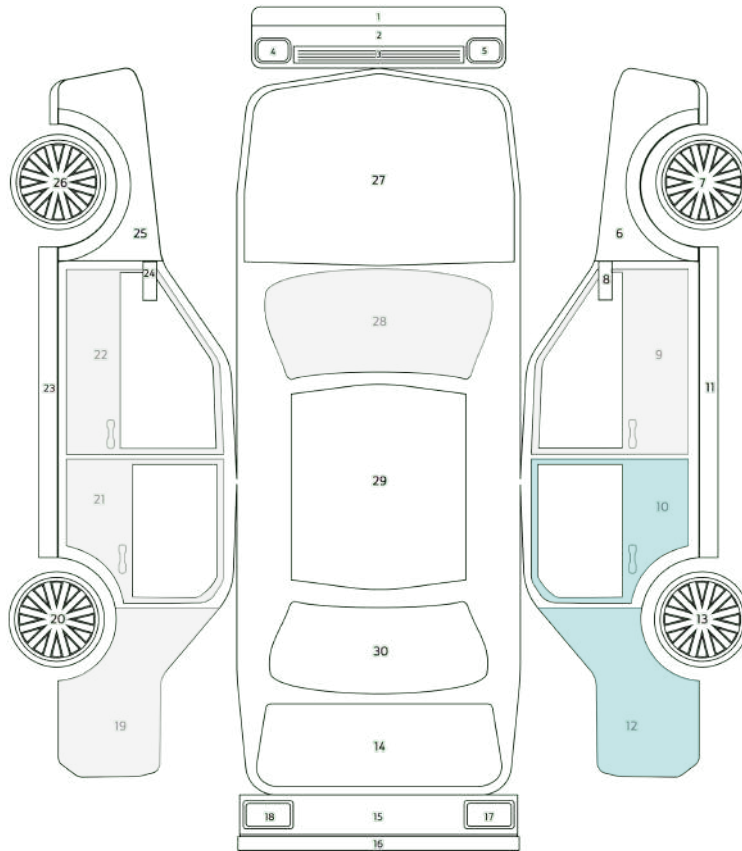
Exterior Inspection Points

1. Front Skirt	O	16. Right Skirt	O
2. Grille	O	17. Rear Left door	O (S1)
3. Left Headlight	O	18. Front left door	O (S1)
4. Right Headlight	O	19. Left Skirt	O
5. Left Taillight	O	20. Left Wing Mirror	O
6. Right Taillight	O	21. Front windshield	O (G1)
7. Front Bumper	O	22. Roof	O
8. Front Right Fender	O	23. Rear right fender	BP
9. Front Right Wheel	O	24. Rear Bonnet	O
10. Front Left Fender	O	25. Back Right Wheel	O
11. Front Left Wheel	O	26. Rear Bumper	O
12. Front Bonnet	O	27. Rear Skirt	O
13. Right Wing Mirror	O	28. Rear left fender	O (S1)
14. Front right door	O (S1)	29. Back Left Wheel	O
15. Rear right door	BP (S1)	30. Back Windshield	O

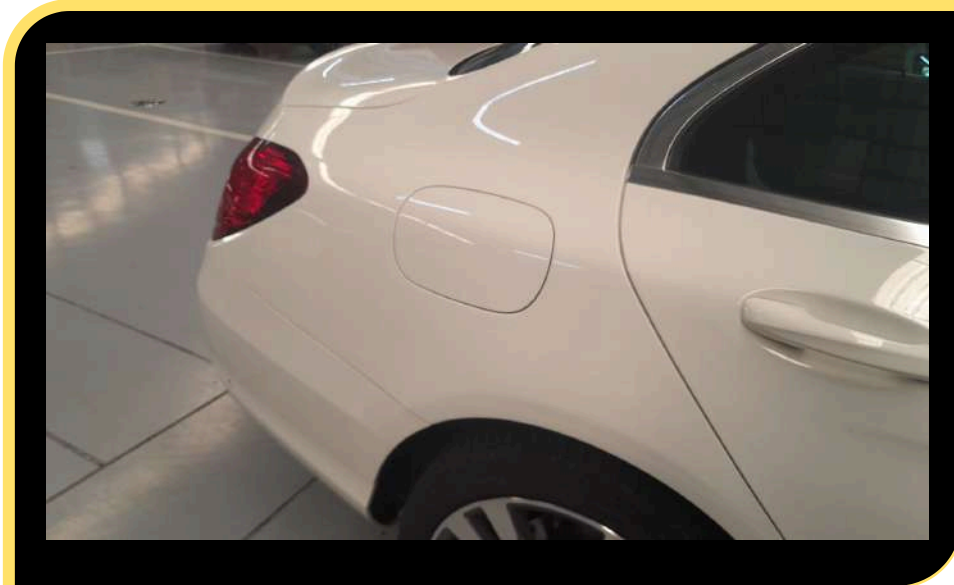
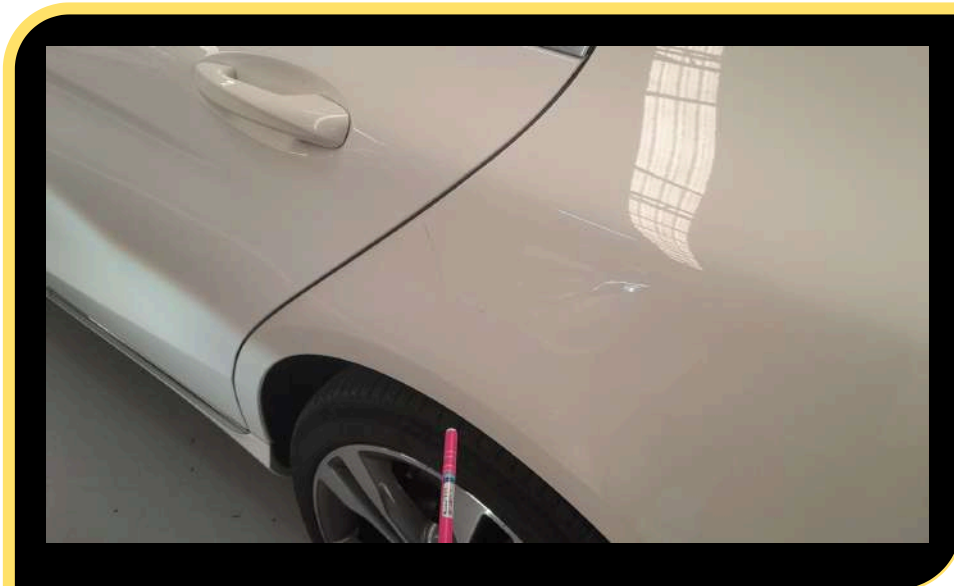
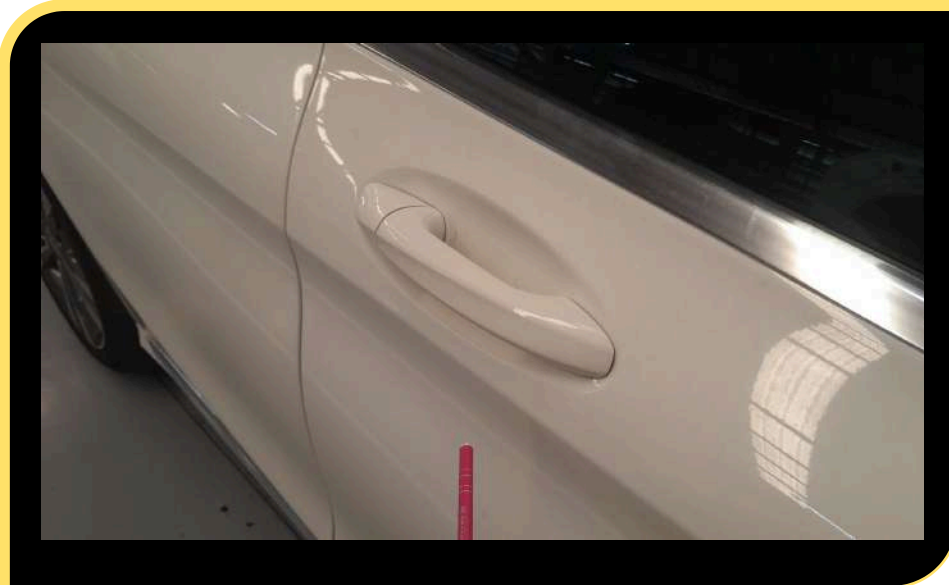
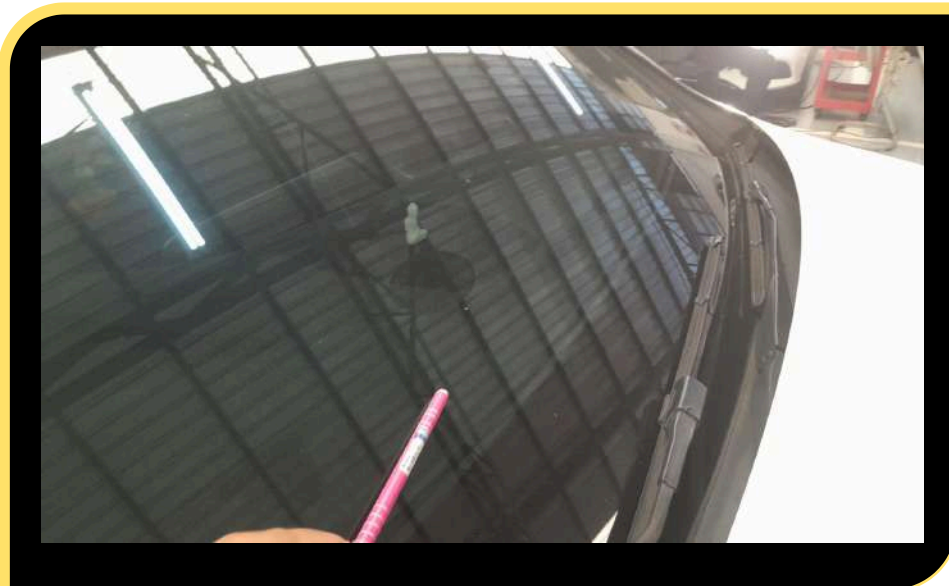
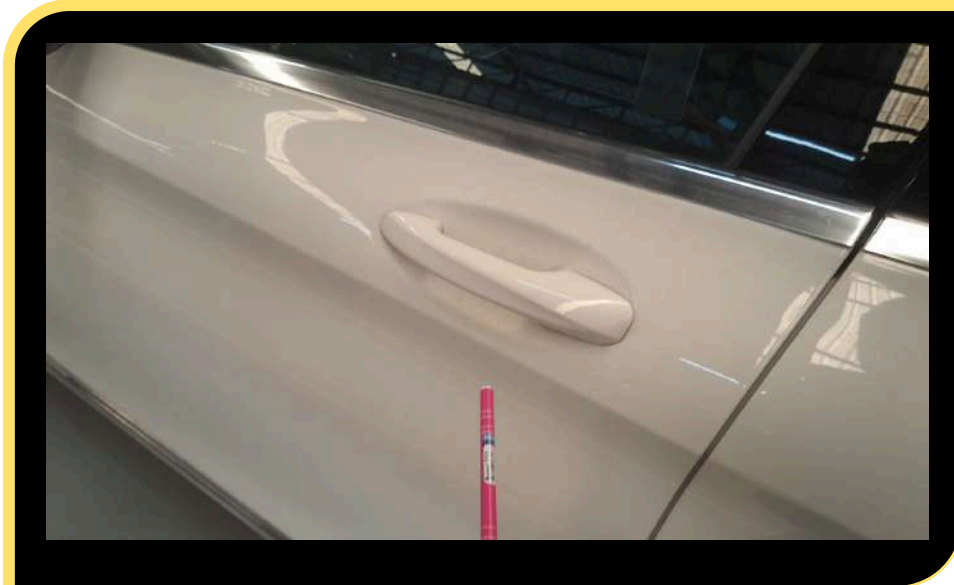
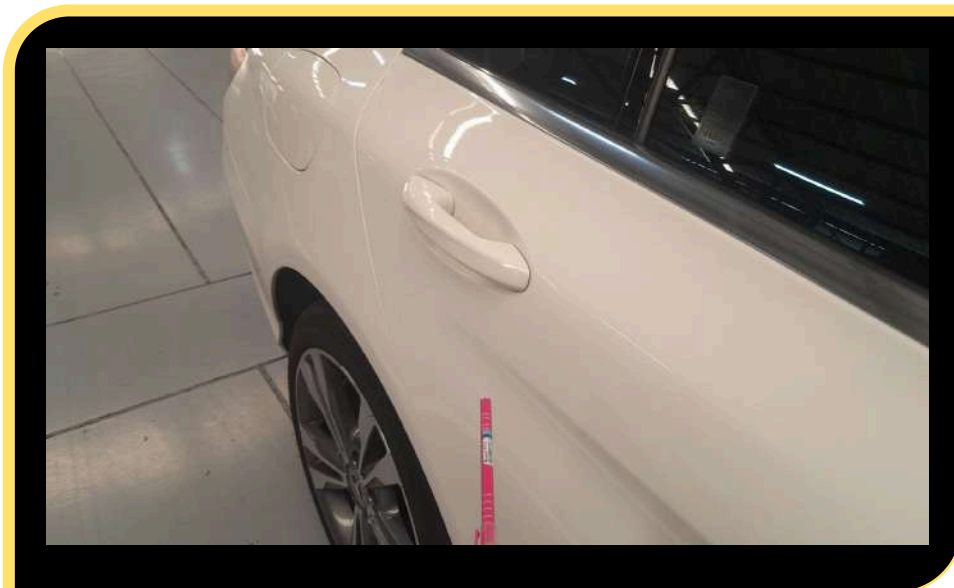
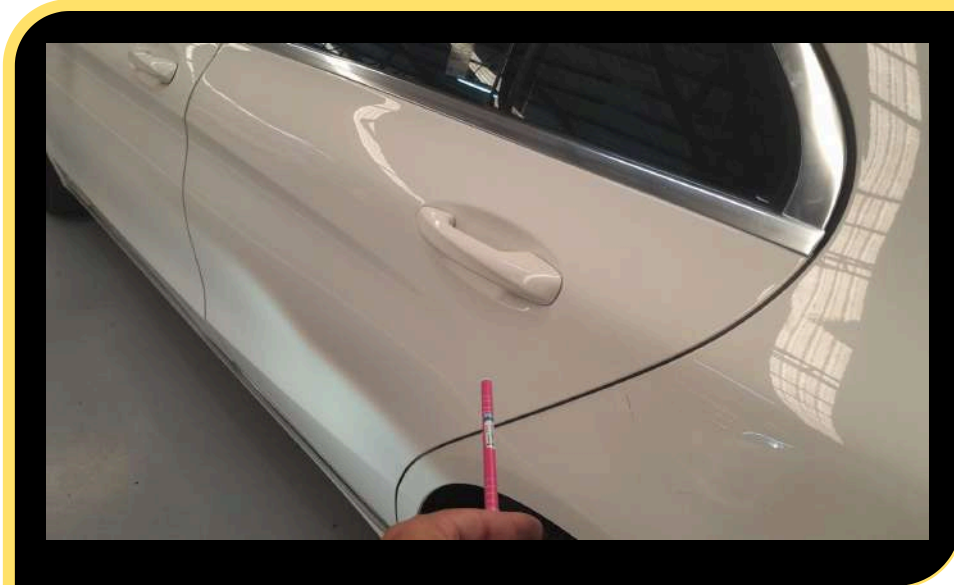
Vehicle Defect Notices

**Inspector :** ภายนอก(Exterior) : การตรวจสอบสภาพภายนอกโดยรวมพบหลักฐานการซ่อมแซมทำสีมาบางชิ้น / รั้วรอยขีดข่วนรอบคัน / สภาพยางทั้ง4เส้น ปี 22 เสื่อมสภาพคูหน้า / แม็กเป็นรอยถลอก ภายใน(Interior) : ภายใน เบาะหน้าขวาเป็นรอยย่นถลอก / ห้องโดยสารมีกลิ่น / อุปกรณ์ไฟฟ้า แอร์ วิทยุFM ใช้งานได้ตามมาตรฐานครบปกติ เครื่องยนต์(Engine) : เครื่องยนต์ทำงานได้ปกติ ,วิเคราะห์ปัญหาด้วยเครื่อง OBDII พบสิ่งผิดปกติ U012802 = เกี่ยวกับระบบเบรคจอดทำงานบกพร่อง (ไม่ได้ทดสอบขับ) โครงสร้าง(Frame) : อุบัติเหตุไม่มี ,โครงสร้างหลักปกติ ไม่มีการซ่อมแซมโครงสร้างหรือมีการชนถึงโครงสร้าง

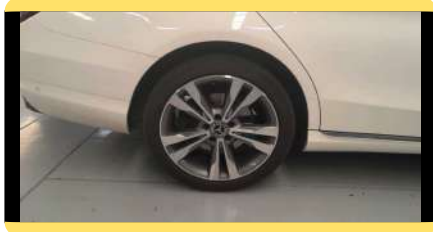
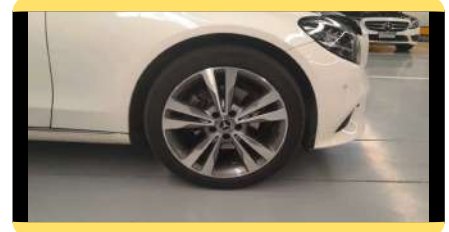
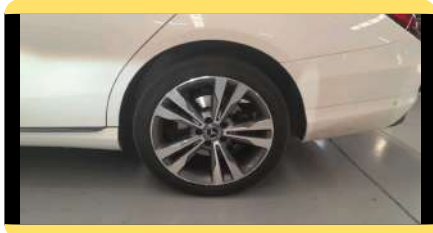
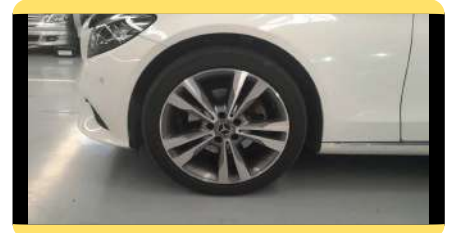
**Tire Condition Report**

Conditions Report	Tire Status	Date Code	Tire Depth(mm)
1. Front Left Tire Condition	Bald Tire	0222	3
2. Front Right Tire Condition	Bald Tire	2022	3
3. Back Left Tire Condition	Normal	0190	4
4. Back Right Tire Condition	Normal	2322	4

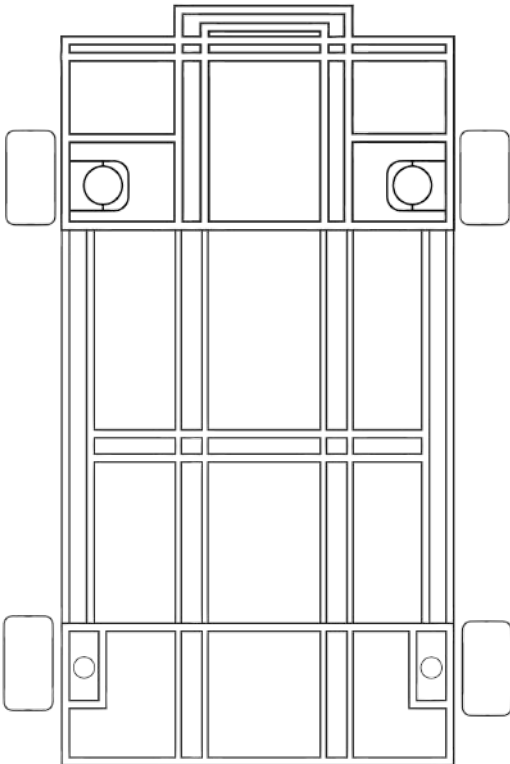
**Chassis Report**

No dent in the under carriage	PASS
No deform chassis or chassis frame	PASS
No visible corrosion on the chassis or chassis frame	PASS
No missing part on the chassis frame	PASS
Half cut Analysis	PASS

Chassis Damage Level	No Damage
----------------------	-----------

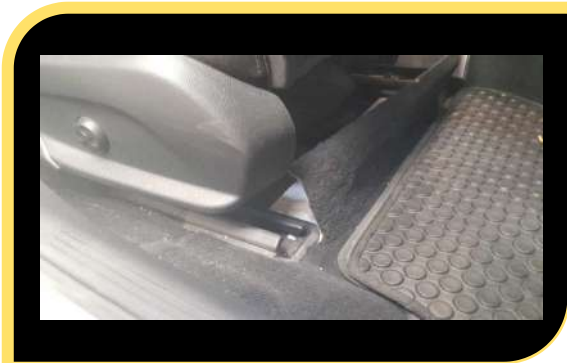
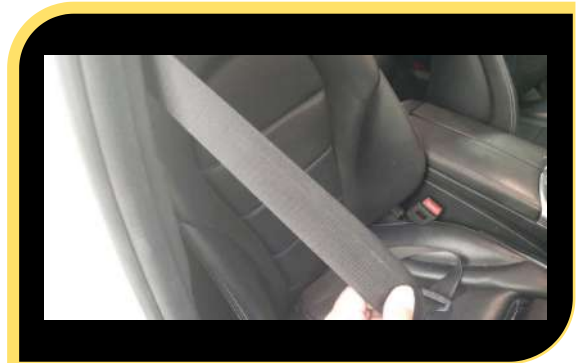
**Flood Report**

Evidence of Flood

No

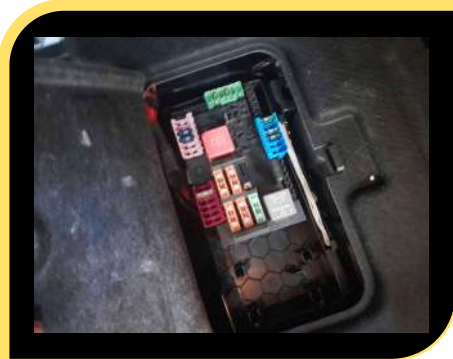
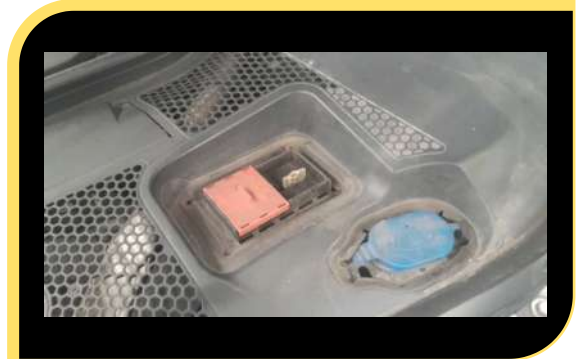
**Fire Report**

Evidence of Fire

No
