Preowned Vehicle Inspection Report

Customer Name : MERCEDES-BENZ MOBILITY (THAILAND) CO., LTD. Inspection Date : 2024-11-12
 Tel : Schic Inspection ID : LEMON24110123
 Inspector : แทนรัก ทิพย์อินทร์ Approved By : Chaimongkol C

Brand	MERCEDES BENZ	Model year	2020
Model	A200	Engine Code - No.	28291430371158
Sub-model	AMG Dynamic	Registration year	2024-11-01
License Plate		Chassis No.	W1K1771876L000482
Current Mileage(km.)	87284	Engine Capacity(cc.)	1300

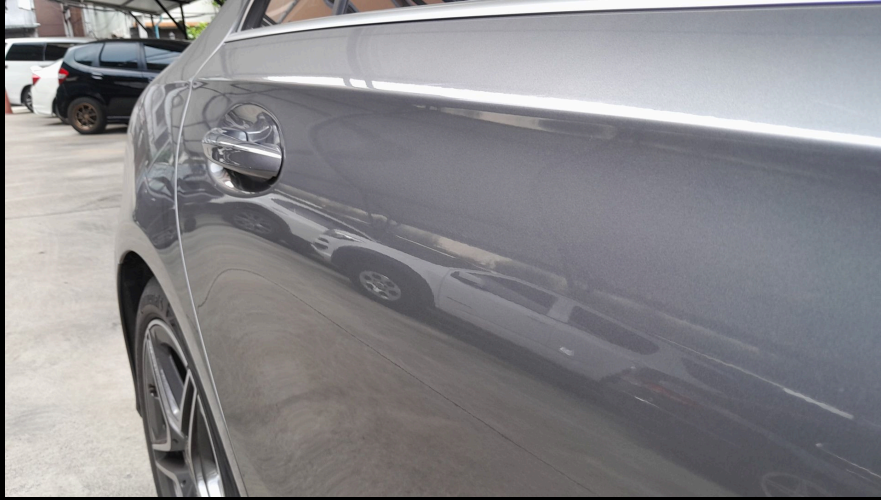
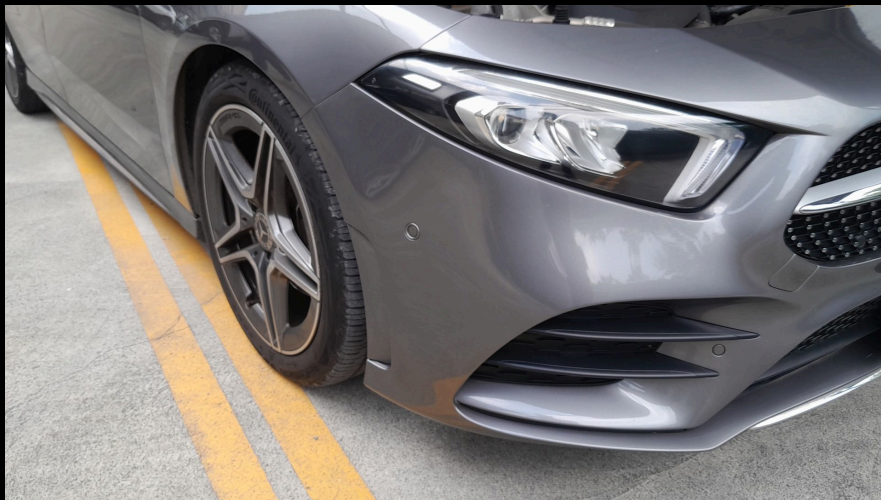
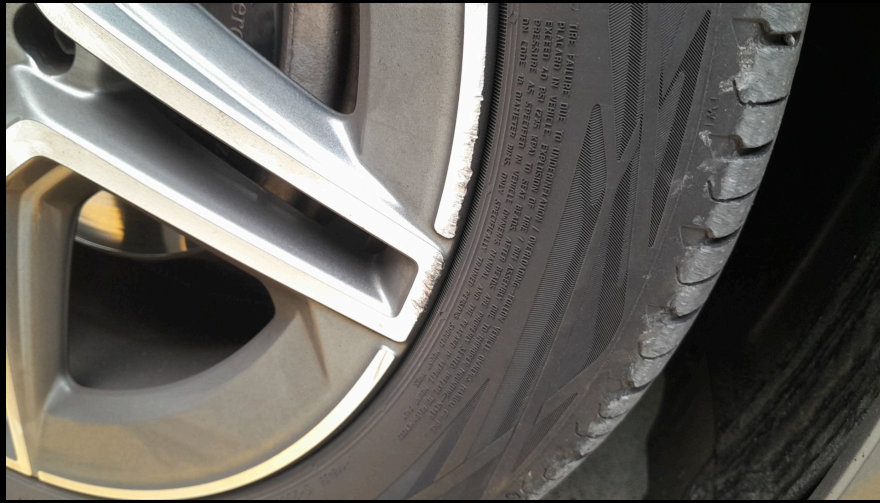
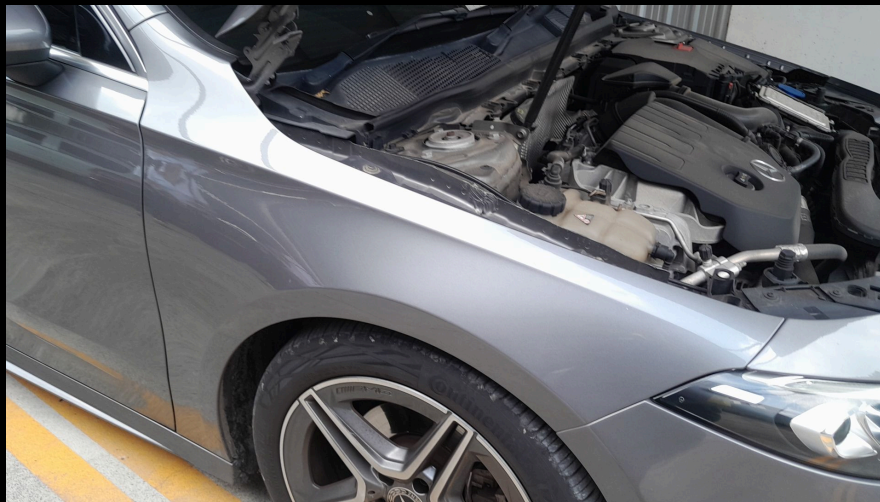
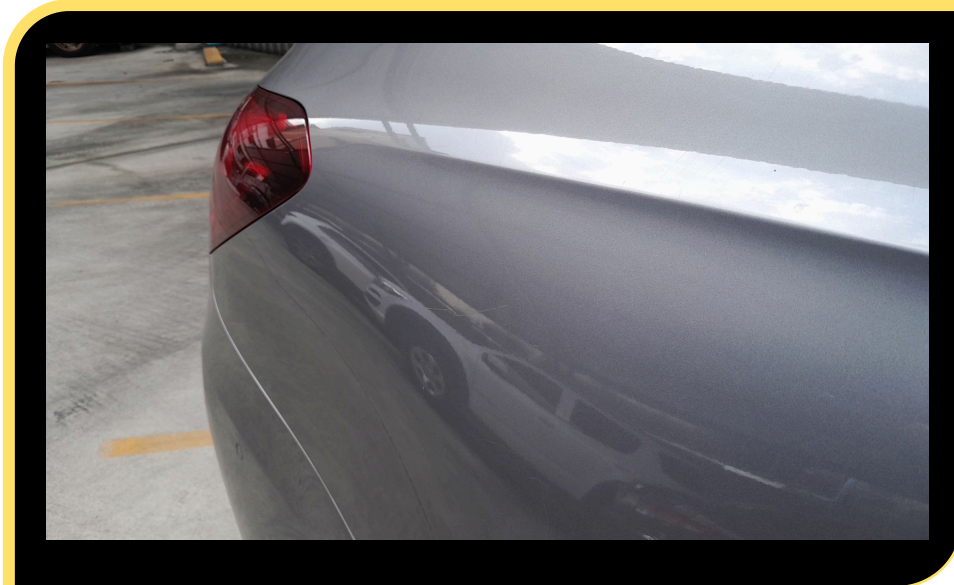
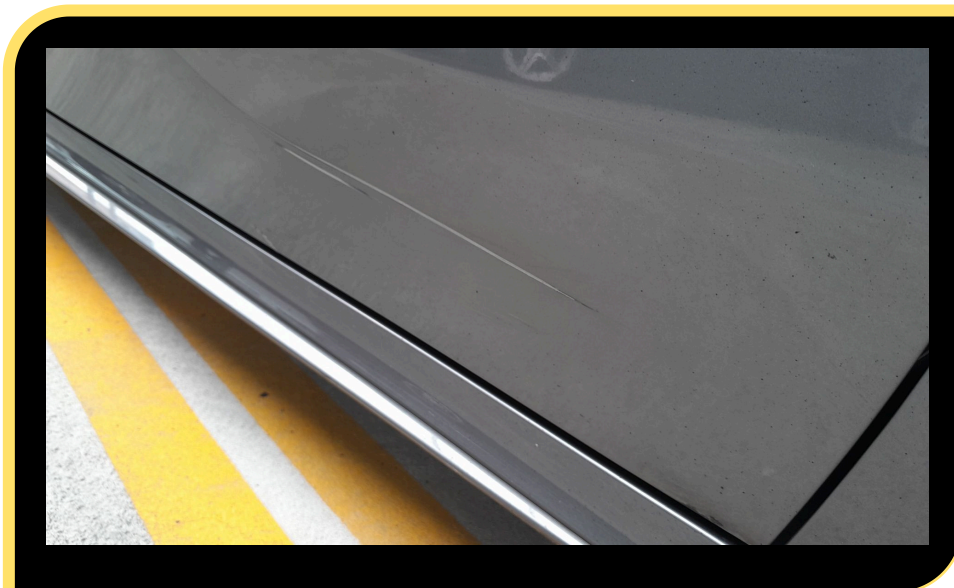
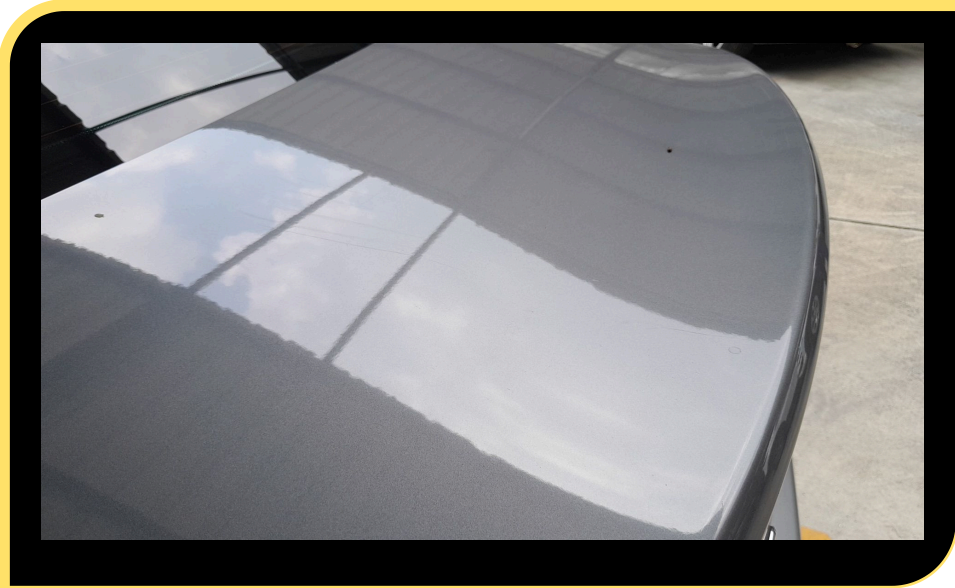
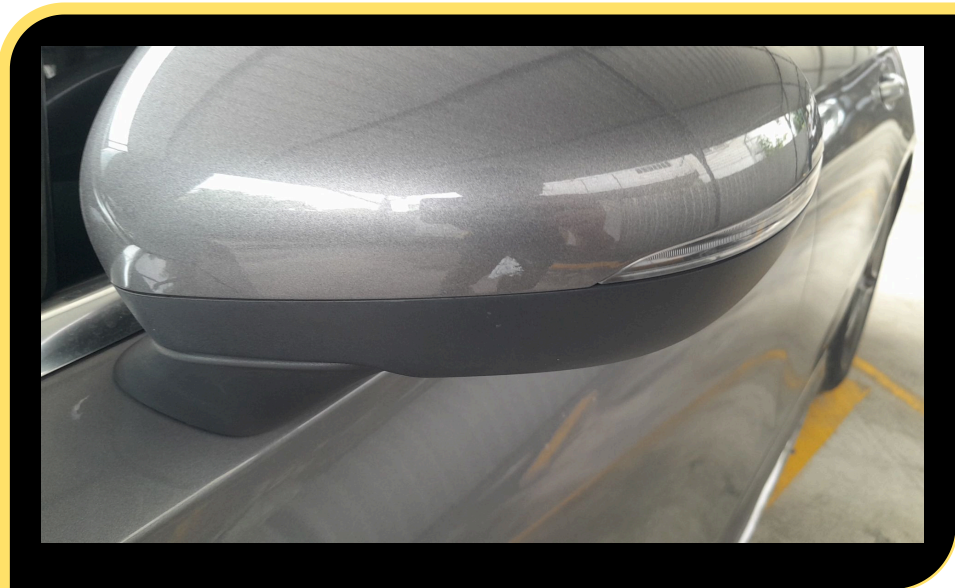
Vehicle Defect Notices

1. Front Skirt	O	16. Right Skirt	O
2. Grille	O	17. Rear Left Door	O
3. Left Headlight	O	18. Front Left Door	O
4. Right Headlight	O	19. Left Skirt	O
5. Left Taillight	O	20. Left wing mirror	O (S1)
6. Right Taillight	O	21. Front Windshield	O
7. Front Bumper	BP	22. Roof	O
8. Front Right Fender	BP	23. Rear right fender	O (S1)
9. Front Right Wheel	O (S1)	24. Rear Bonnet	O (S1)
10. Front Left Fender	O	25. Back Right Wheel	O
11. Front Left Wheel	O	26. Rear Bumper	O
12. Front Bonnet	O	27. Rear Skirt	O
13. Right Wing Mirror	O	28. Rear Left Fender	O
14. Front right door	O (D3)	29. Back Left Wheel	O
15. Rear right door	O (S1,D1)	30. Back Windshield	O

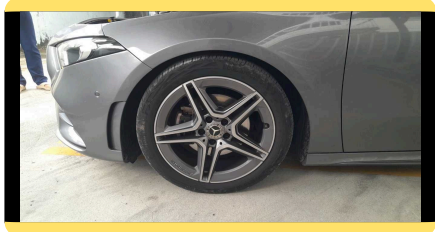
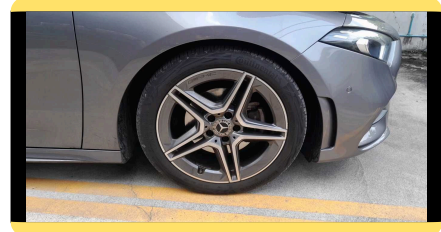
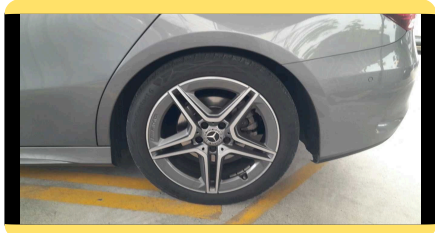
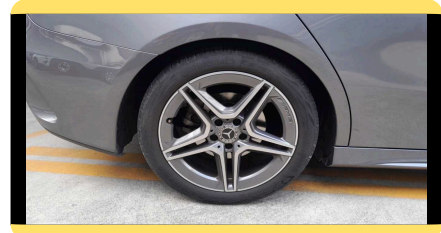
Tire Condition Report

Conditions Report	Tire Status	Date Code	Tire Depth(mm)
1. Front Left Tire Condition	Normal	1122	4
2. Front Right Tire Condition	Normal	1122	5
3. Back Left Tire Condition	Worn Down	0520	4
4. Back Right Tire Condition	Worn Down	0520	4

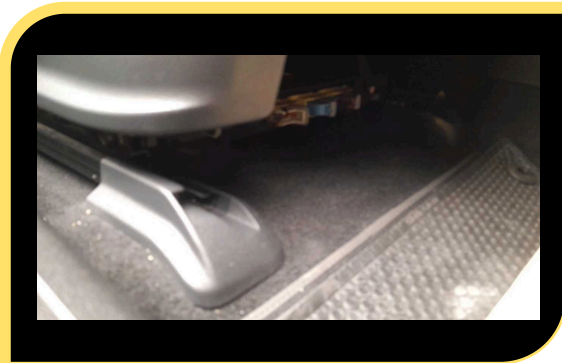
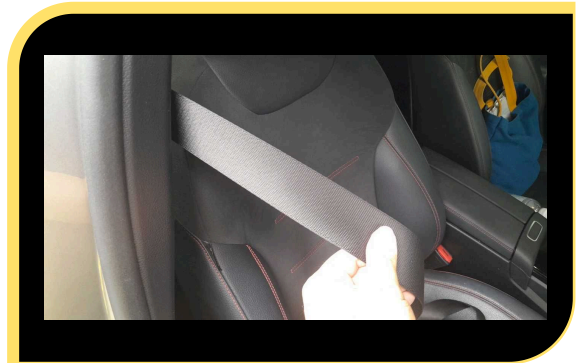
Flood Report

Evidence of Flood

No

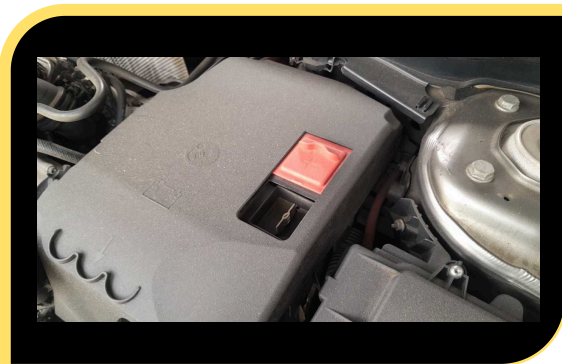
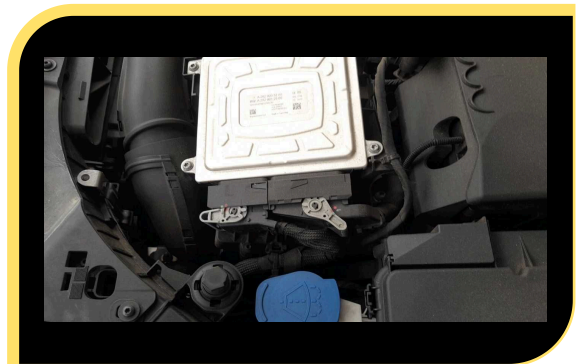
Fire Report

Evidence of Fire

No
