ยี่ห้อ : MERCEDES BENZ รุ่น : GLA200 เกอร์ทด : 5

# Preowned Vehicle Inspection Report

Customer Name : MERCEDES-BENZ MOBILITY (THAILAND) CO., LTD. Inspection Date : 2024-11-28  
 Tel : Schic Inspection ID : LEMON24110348  
 Inspector : ไชยมงคล ไพโรเลี้ยง Approved By : Sakulpong S

Brand	MERCEDES BENZ	Model year	2019
Model	GLA200	Engine Code - No.	27091031881956
Sub-model	Urban	Registration year	2019-12-11
License Plate		Chassis No.	WDC1569436L013025
Current Mileage(km.)	71623	Engine Capacity(cc.)	1595

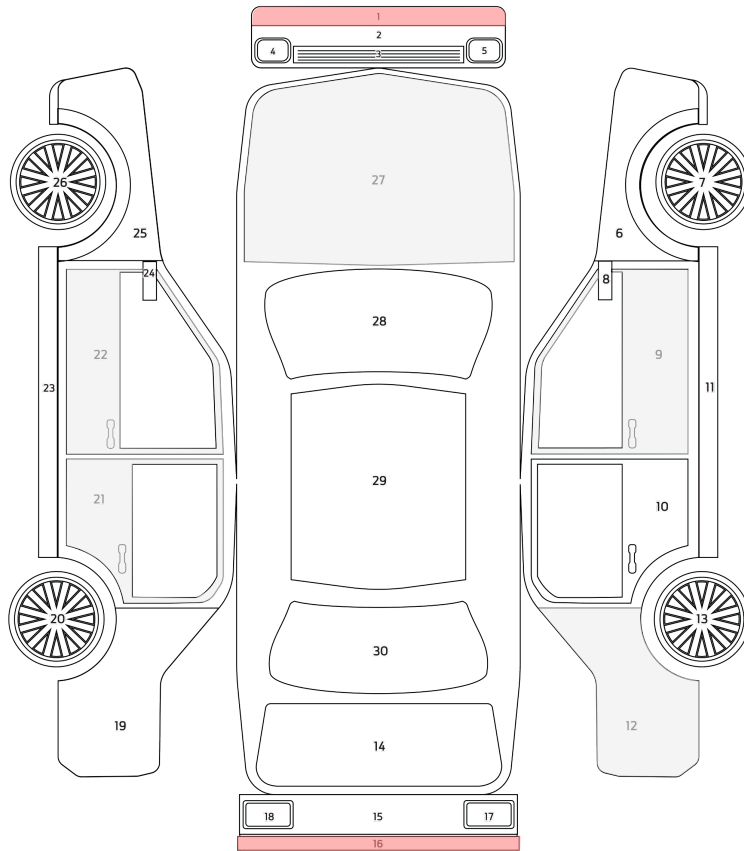
Exterior Inspection Points

1. Front Skirt	N/A	16. Right Skirt	O
2. Grille	O	17. Rear Left door	O (S1)
3. Left Headlight	O	18. Front left door	O (S1)
4. Right Headlight	O	19. Left Skirt	O
5. Left Taillight	O	20. Left Wing Mirror	O
6. Right Taillight	O	21. Front Windshield	O
7. Front Bumper	O	22. Roof	O
8. Front Right Fender	O	23. Rear right fender	O (S1)
9. Front Right Wheel	O	24. Rear Bonnet	O
10. Front Left Fender	O	25. Back Right Wheel	O
11. Front Left Wheel	O	26. Rear Bumper	O
12. Front bonnet	O (S1)	27. Rear skirt	N/A
13. Right Wing Mirror	O	28. Rear Left Fender	O
14. Front right door	O (S1)	29. Back Left Wheel	O
15. Rear Right Door	O	30. Back Windshield	O

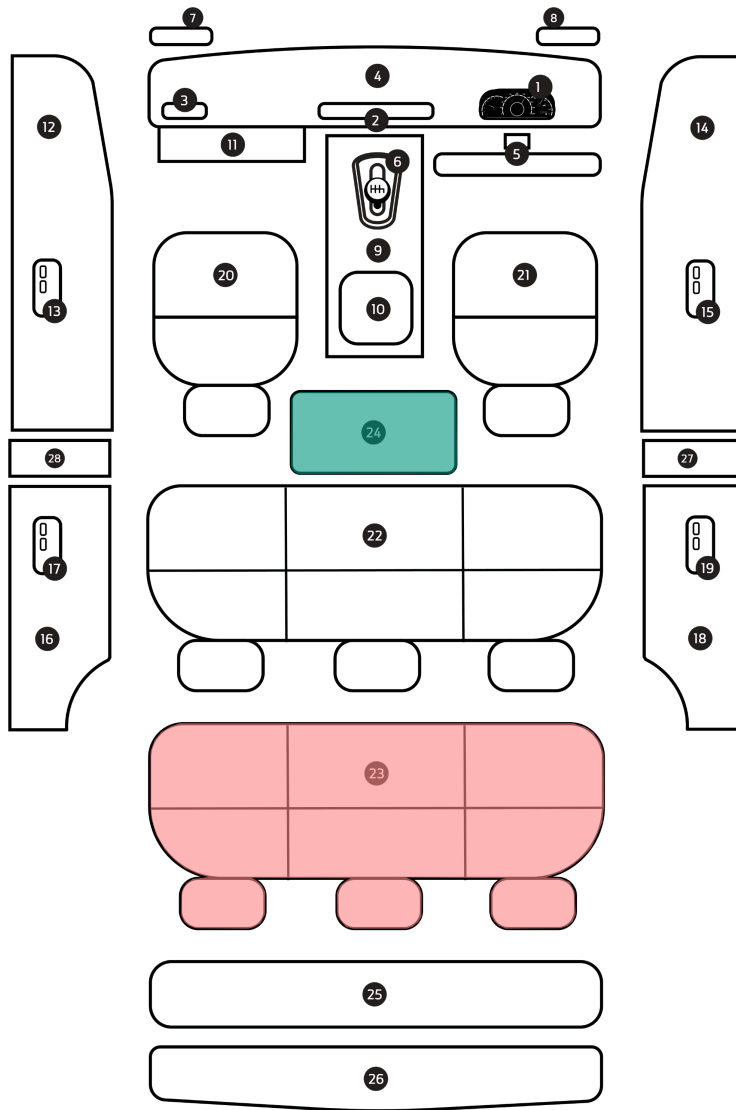
Interior Inspection Points

**Inspector :** ภายนอก(Exterior) : การตรวจสอบสภาพภายนอกโดยรวมไม่พบหลักฐานการซ่อมแซมทำสี /พบรอยกระแทกและขีดข่วนเล็กน้อย ภายใน(Interior) : ภายในปกติ /พบผ้าหลังคาเปื้อนเล็กน้อย/สะอาดเรียบร้อย ,อุปกรณ์ไฟฟ้า แอร์ วิทยุFM ใช้งานได้สมบูรณ์ครบปกติ เครื่องยนต์(Engine) : เครื่องยนต์ทำงานได้ปกติ ,วิเคราะห์ปัญหาด้วยเครื่อง OBDII ไม่พบสิ่งผิดปกติ (ไม่ได้ทดสอบขับขี) โครงสร้าง(Frame) : อุบัติเหตุไม่มี ,โครงสร้างหลักปกติ ไม่มีการซ่อมแซมโครงสร้าง หรือมีการชนถึงโครงสร้าง

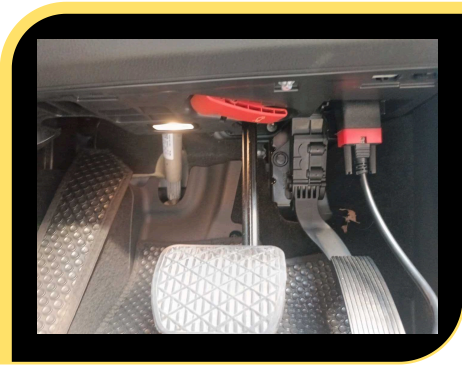
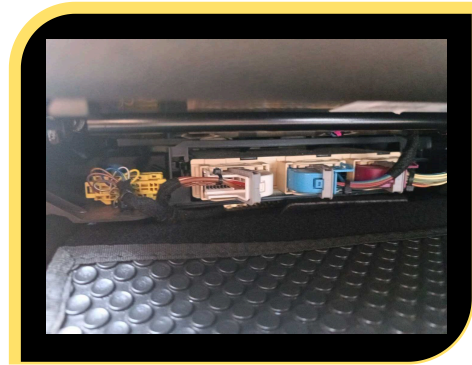
**Flood Report**

Evidence of Flood

No

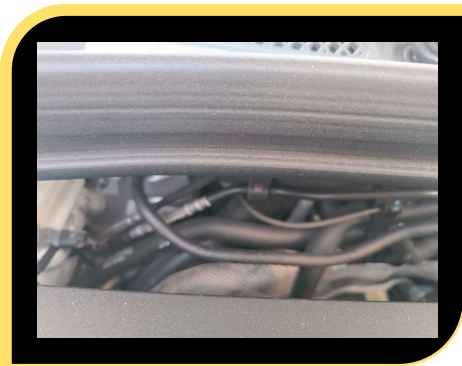
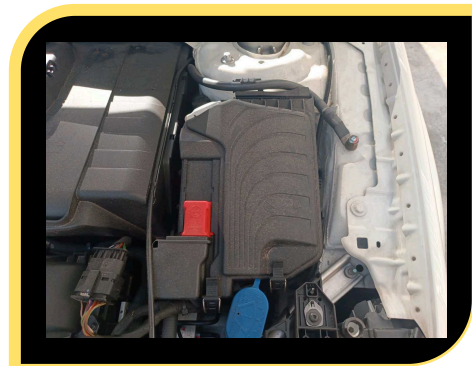
**Fire Report**

Evidence of Fire

No
