ยี่ห้อ : MERCEDES BENZ รุ่น : GLA200 เกอร์ด : 5

วันที่ตรวจสอบ : 2024-11-29

บริษัทที่ตรวจสอบ : LEMONAIDE พนักงานที่ตรวจสอบ : โซมมงคล ไพรเสียง

Preowned Vehicle Inspection Report

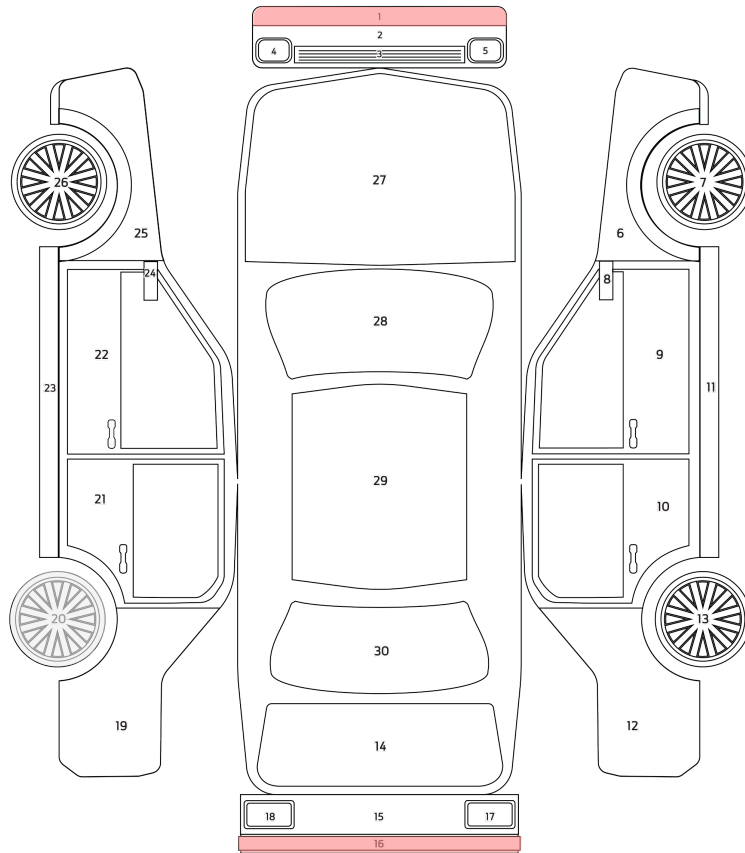
Exterior Inspection Points

| 14. Front Right Door | O | 29. Back left wheel | O (S2) |

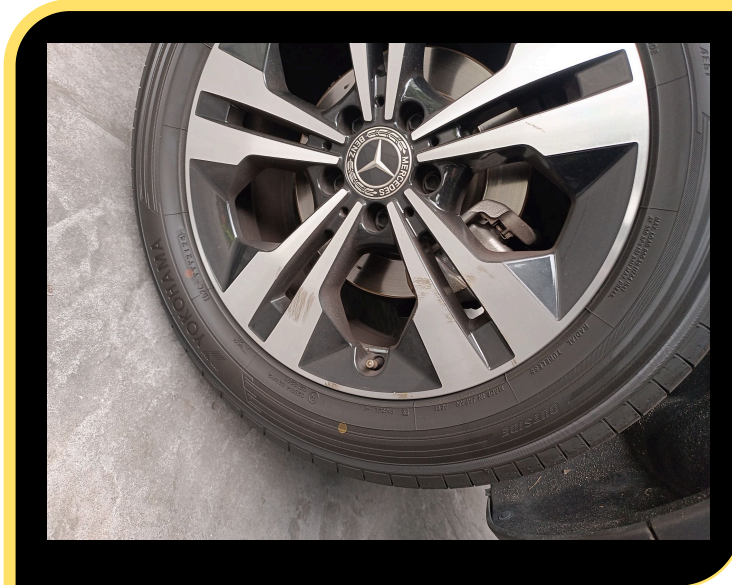
Vehicle Defect Notices

Inspector : ภายนอก(Exterior) : การตรวจสอบสภาพภายนอกโดยรวมไม่พบหลักฐานการซ่อมแซมทำสี / ล้อแม็กหลังซ้าย
ถลอก / สภาพยางปกติทั้ง4เส้น ปี24 ภายใน(Interior) : ภายในปกติ สะอาดเรียบร้อย , อุปกรณ์ไฟฟ้า แอร์ วิทยุFM ใช้งาน
ได้สมบูรณ์ครบปกติ เครื่องยนต์(Engine) : เครื่องยนต์ทำงานได้ปกติ ,วิเคราะห์ปัญหาด้วยเครื่อง OBDII ไม่พบสิ่งผิดปกติ (ไม่ได้ทดสอบขับขี) โครงสร้าง(Frame) : อุบัติเหตุไม่มี ,โครงสร้างหลักปกติ ไม่มีการซ่อมแซมโครงสร้างหรือมีการชน
ถึงโครงสร้าง

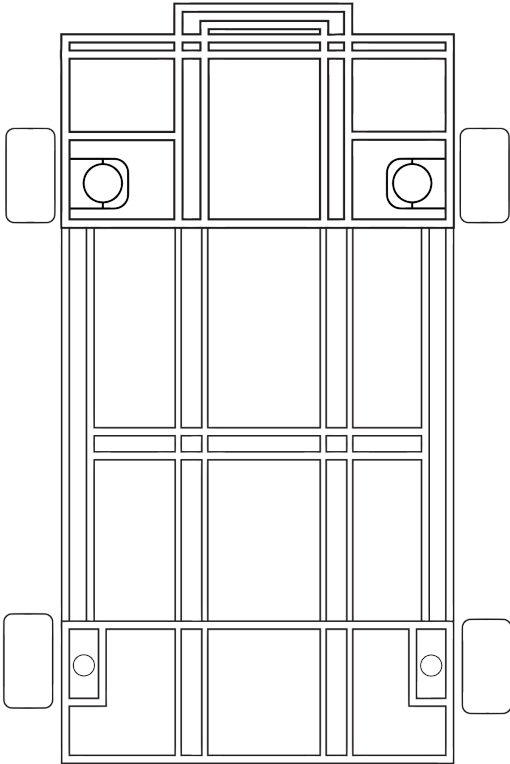
Chassis Report

| No dent in the under carriage | PASS |
| No deform chassis or chassis frame | PASS |
| No visible corrosion on the chassis or chassis frame | PASS |
| No missing part on the chassis frame | PASS |
| Half cut Analysis | PASS |

| Chassis Damage Level | No Damage |

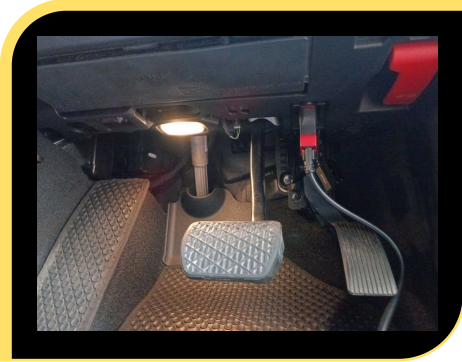
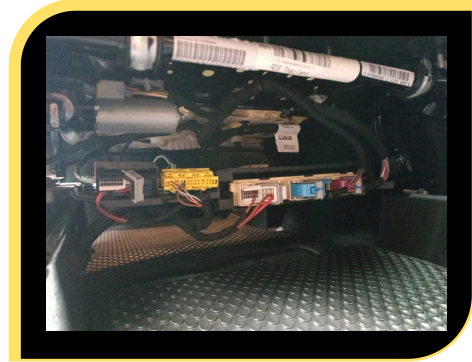
Flood Report

Evidence of Flood

No

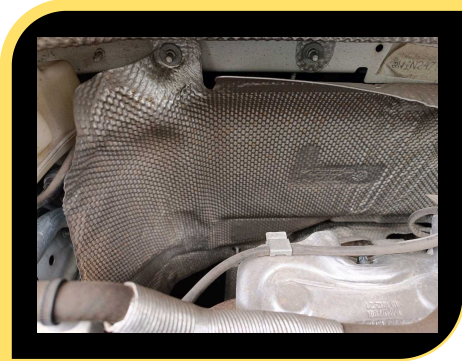
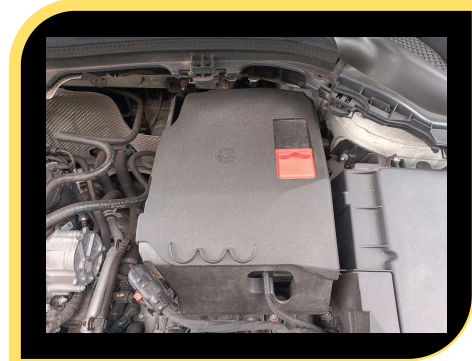
Fire Report

Evidence of Fire

No
