Preowned Vehicle Inspection Report

Customer Name : MERCEDES-BENZ MOBILITY (THAILAND) CO., LTD. Inspection Date : 2024-12-07
 Tel : Schic Inspection ID : LEMON24120038
 Inspector : แทนรัก ทิพย์อินทร์ Approved By : Sakulpong S

Brand	MERCEDES BENZ	Model year	2019
Model	GLA200	Engine Code - No.	27091031911578
Sub-model	AMG Dynamic	Registration year	2021-09-21
License Plate		Chassis No.	WDC1569436L013627
Current Mileage(km.)	113893	Engine Capacity(cc.)	1595

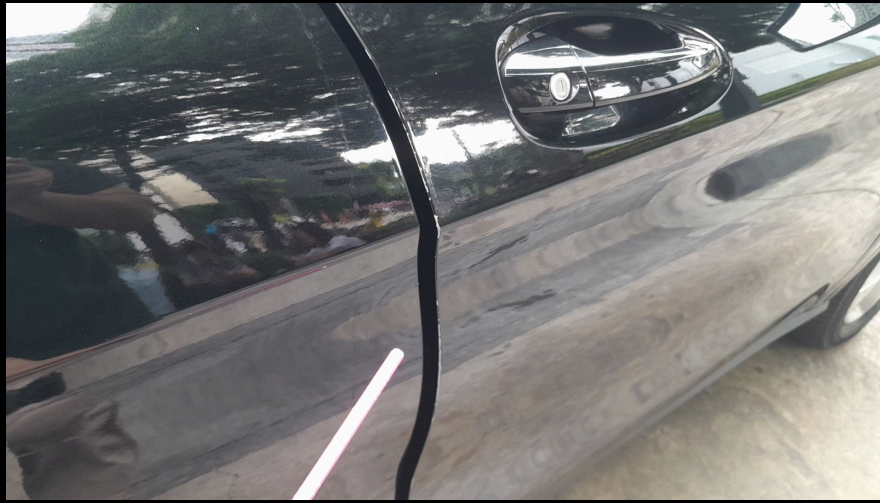
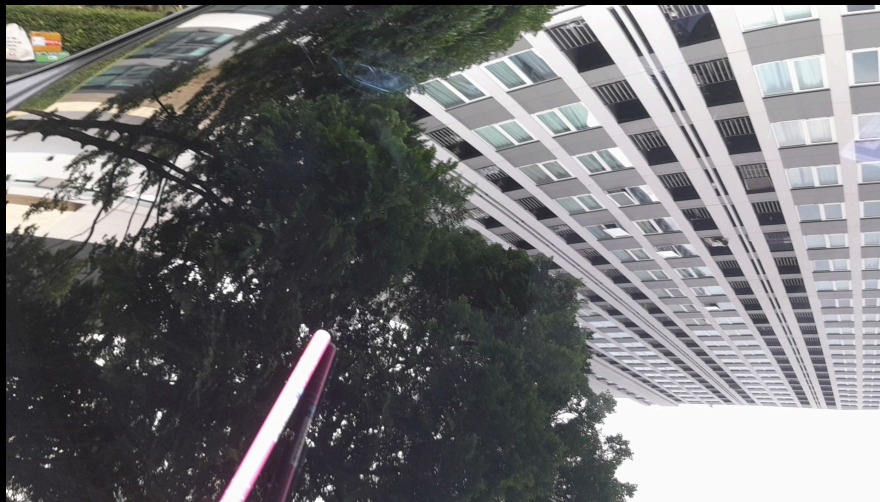
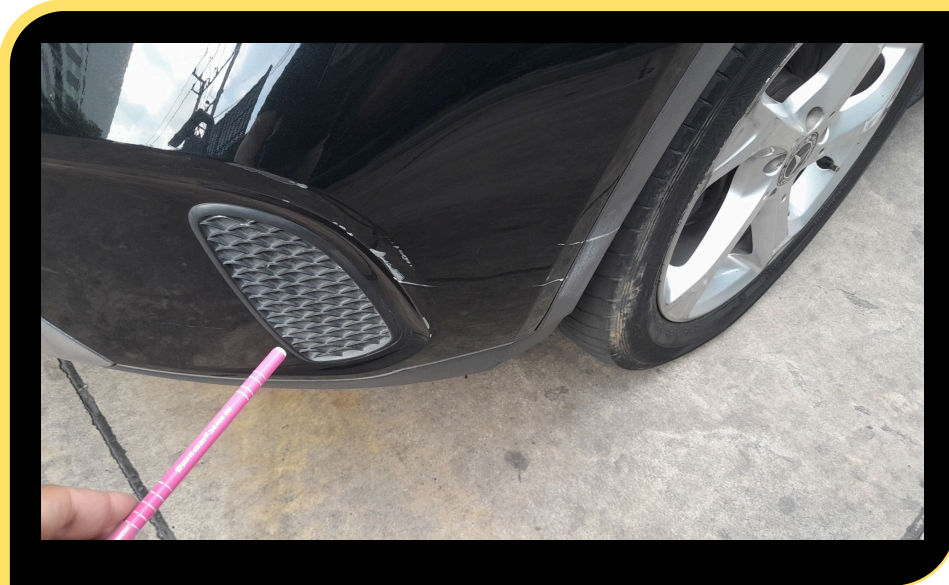
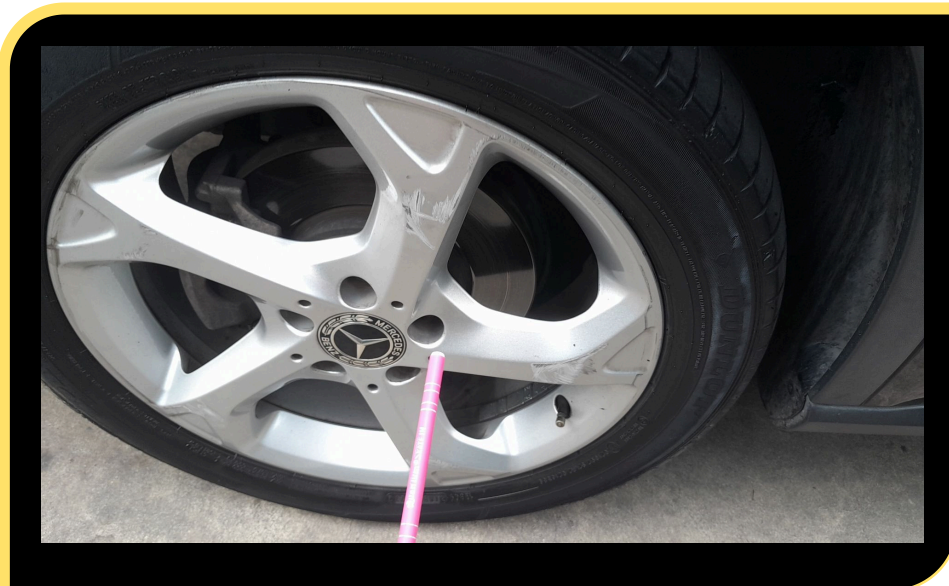
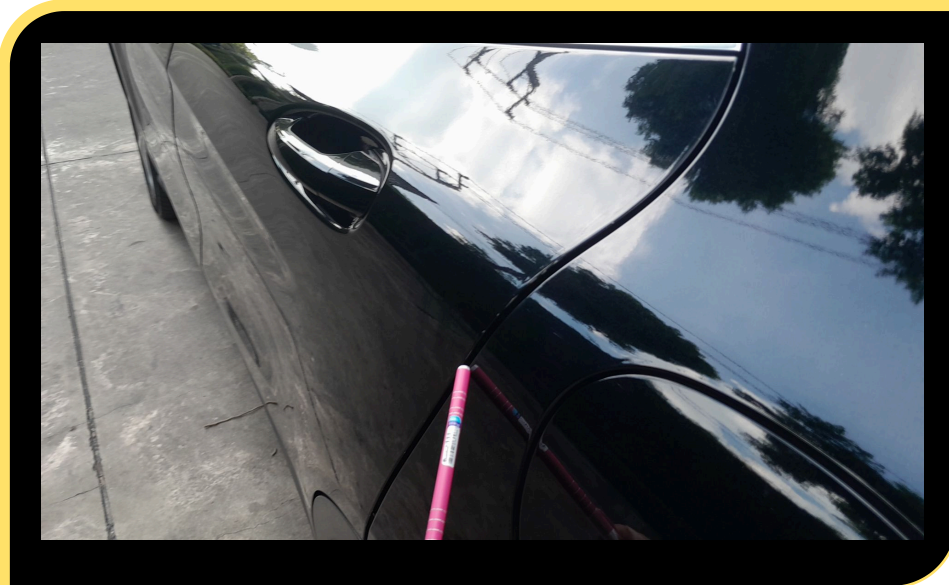
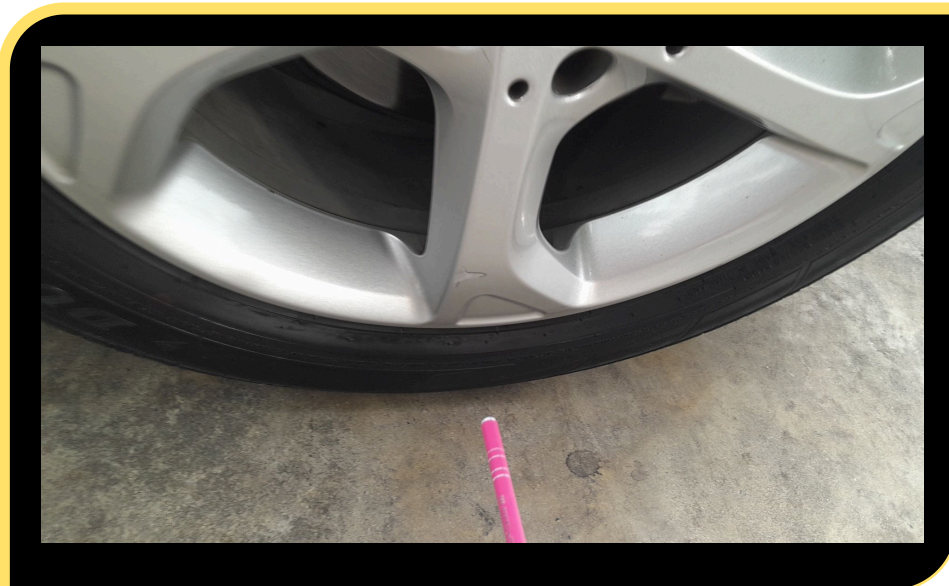
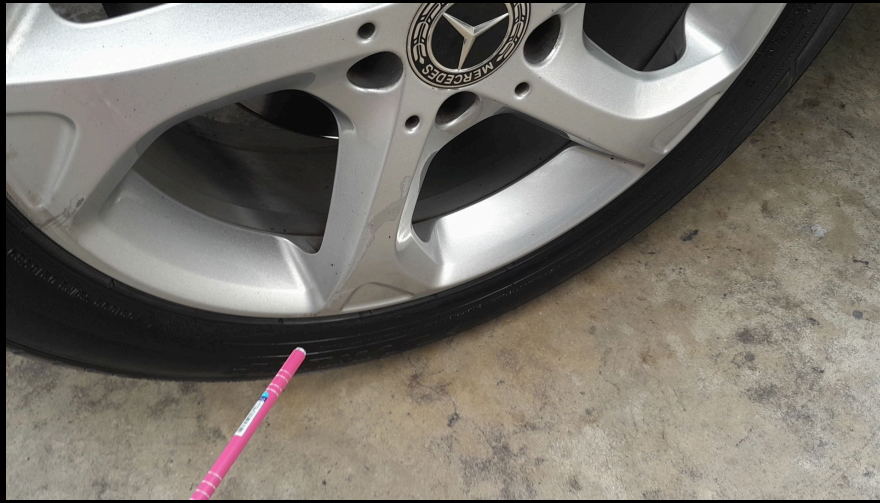
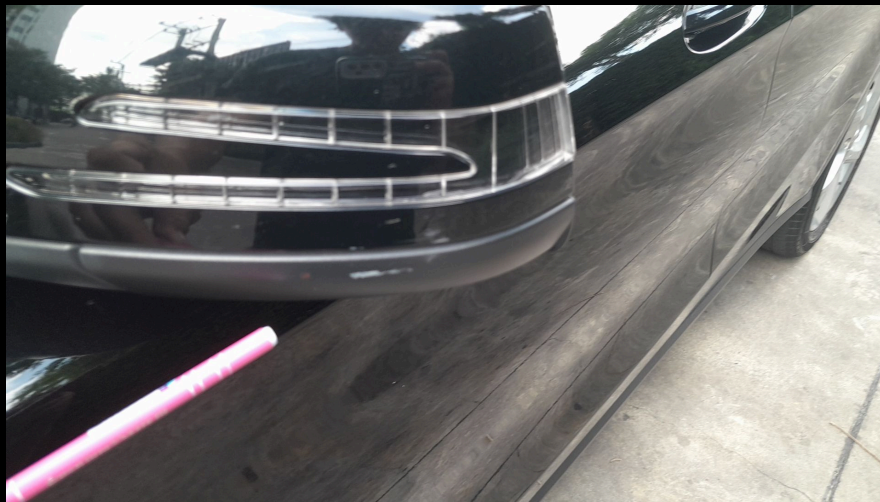
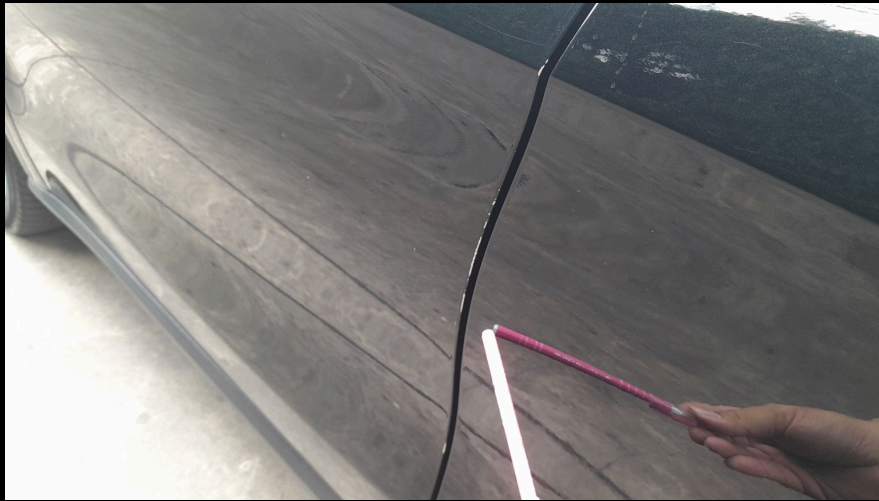
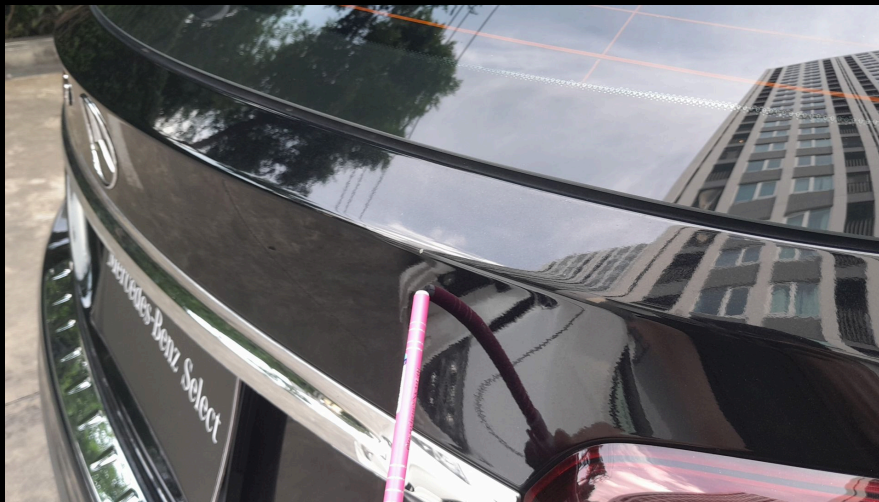
Vehicle Defect Notices

1. Front Skirt	O	16. Right Skirt	O
2. Grille	O	17. Rear Left door	O (S1)
3. Left Headlight	O	18. Front left door	O (S1)
4. Right Headlight	O	19. Left Skirt	O
5. Left Taillight	O	20. Left wing mirror	O (S1)
6. Right Taillight	O	21. Front windshield	O (G1)
7. Front Bumper	O (S2)	22. Roof	O
8. Front Right Fender	O	23. Rear Right Fender	O
9. Front Right Wheel	O (S1)	24. Rear Bonnet	O (S1)
10. Front Left Fender	O	25. Back right wheel	O (S1)
11. Front Left Wheel	O (S2)	26. Rear Bumper	O
12. Front Bonnet	O	27. Rear Skirt	O
13. Right Wing Mirror	O	28. Rear Left Fender	O
14. Front right door	O (S1)	29. Back Left Wheel	O
15. Rear Right Door	O	30. Back Windshield	O

Inspector : ภายนอก(Exterior) : การตรวจสอบสภาพภายนอกโดยรวมไม่พบหลักฐานการซ่อมแซมทำสี / รั้วรอยถลอกรอบคัน / สภาพยางทั้ง4เส้น ปี 21 เสื่อมสภาพ / แม็กเป็นรอยถลอก ภายใน(Interior) : ภายใน เบาะหน้าขวาเป็นรอยขาด / สวิตช์แผงประตูและสวิตช์แอร์ป็นรอยถลอก / อุปกรณ์ไฟฟ้า แอร์ วิทยุFM ใช้งานได้สมบูรณ์ครบปกติ
เครื่องยนต์(Engine) : เครื่องยนต์ทำงานได้ปกติ ,วิเคราะห์ปัญหาด้วยเครื่อง OBDII พบสิ่งผิดปกติ P13C523 = แรงบิดไฟฟ้าแรงดันต่ำทำงานบกพร่อง (ไม่ได้ทดสอบขั้ว) โครงสร้าง(Frame) : อุบัติเหตุไม่มี ,โครงสร้างหลักปกติ ไม่มีการซ่อมแซมโครงสร้างหรือมีการชนถึงโครงสร้าง

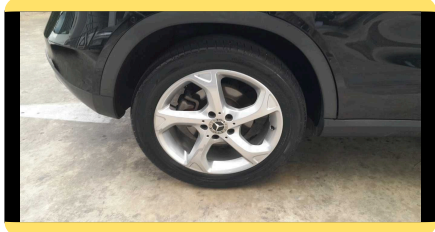
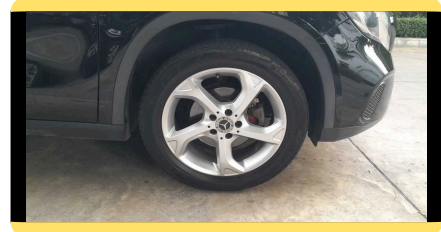
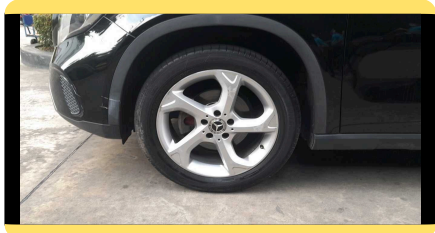
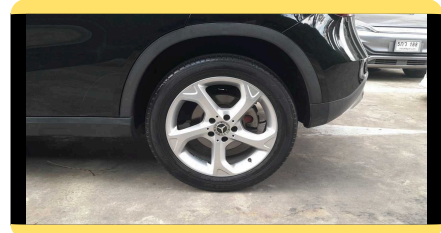
Tire Condition Report

Conditions Report	Tire Status	Date Code	Tire Depth(mm)
1. Front Left Tire Condition	Bald Tire	3321	3
2. Front Right Tire Condition	Bald Tire	3321	3
3. Back Left Tire Condition	Worn Down	0721	4
4. Back Right Tire Condition	Worn Down	0721	4

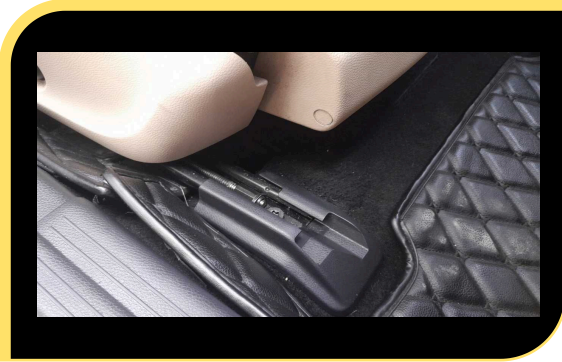
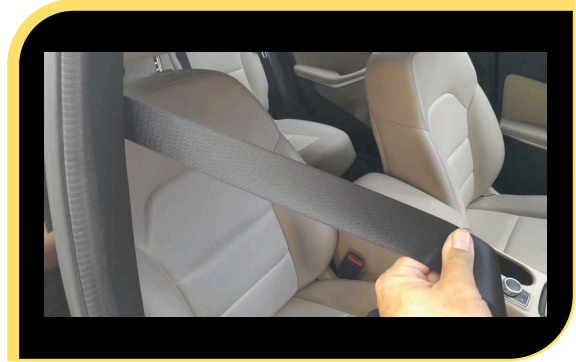
Flood Report

Evidence of Flood

No

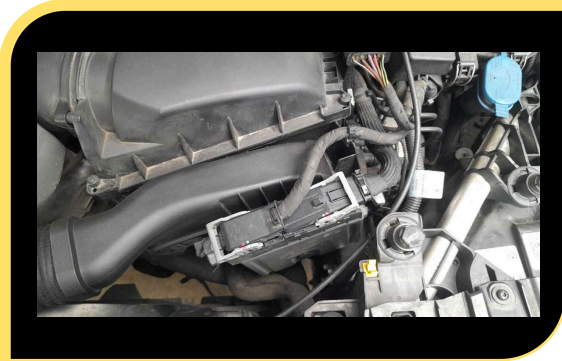
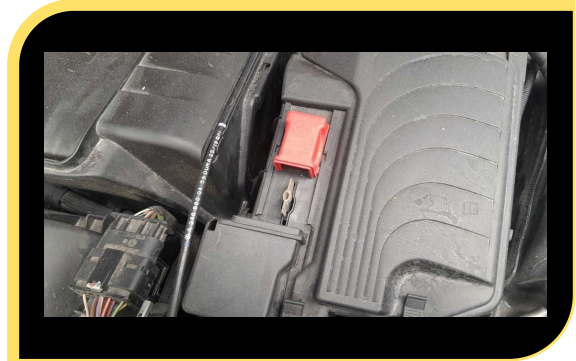
Fire Report

Evidence of Fire

No
