# Preowned Vehicle Inspection Report

Customer Name : MERCEDES-BENZ MOBILITY (THAILAND) CO., LTD. Inspection Date : 2025-01-04  
 Tel : Schic Inspection ID : LEMON25010004  
 Inspector : ไชยมงคล ไพโรเลี้ยง Approved By : Sakulpong S

Brand	MERCEDES BENZ	Model year	2021
Model	GLC220	Engine Code - No.	65492081221637
Sub-model	d AMG Dynamic	Registration year	2023-08-24
License Plate		Chassis No.	W1N2539146L041155
Current Mileage(km.)	77802	Engine Capacity(cc.)	2000

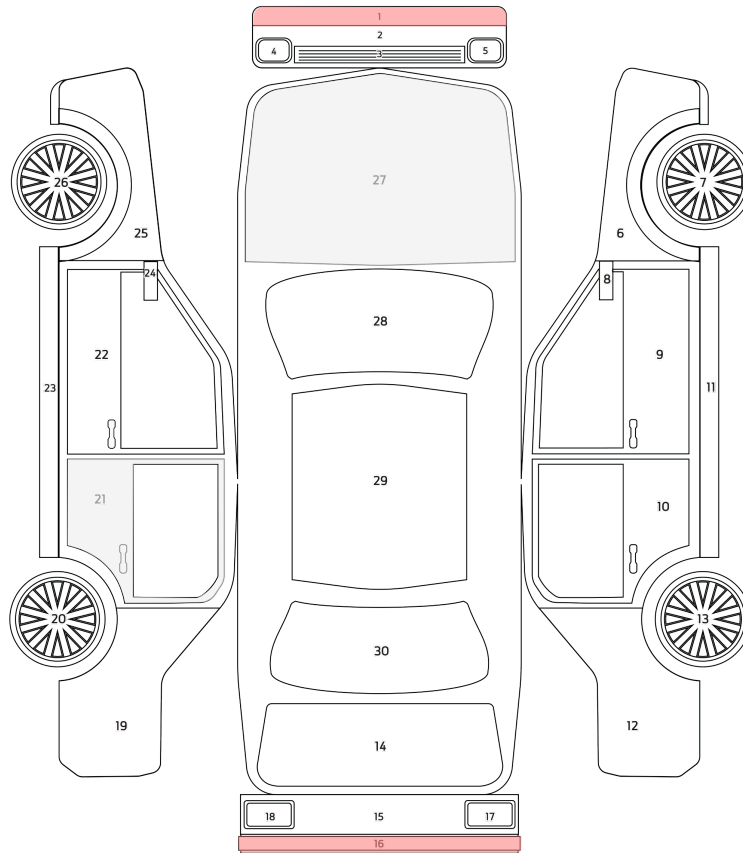
Exterior Inspection Points

1. Front Skirt	N/A	16. Right Skirt	O
2. Grille	O	17. Rear Left door	O (D1)
3. Left Headlight	O	18. Front Left Door	O
4. Right Headlight	O	19. Left Skirt	O
5. Left Taillight	O	20. Left Wing Mirror	O
6. Right Taillight	O	21. Front Windshield	O
7. Front Bumper	O	22. Roof	O
8. Front Right Fender	O	23. Rear Right Fender	O
9. Front Right Wheel	O	24. Rear Bonnet	O
10. Front Left Fender	O	25. Back Right Wheel	O
11. Front Left Wheel	O	26. Rear Bumper	O
12. Front bonnet	O (G1)	27. Rear skirt	N/A
13. Right Wing Mirror	O	28. Rear Left Fender	O
14. Front Right Door	O	29. Back Left Wheel	O
15. Rear Right Door	O	30. Back Windshield	O

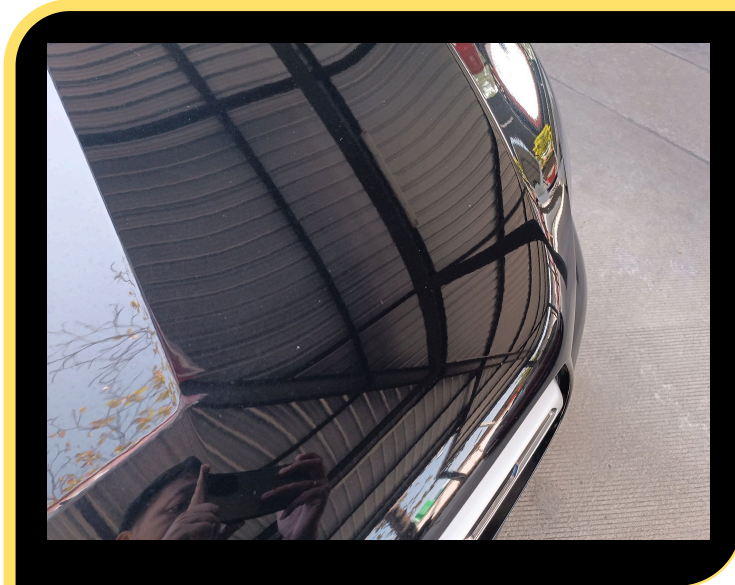
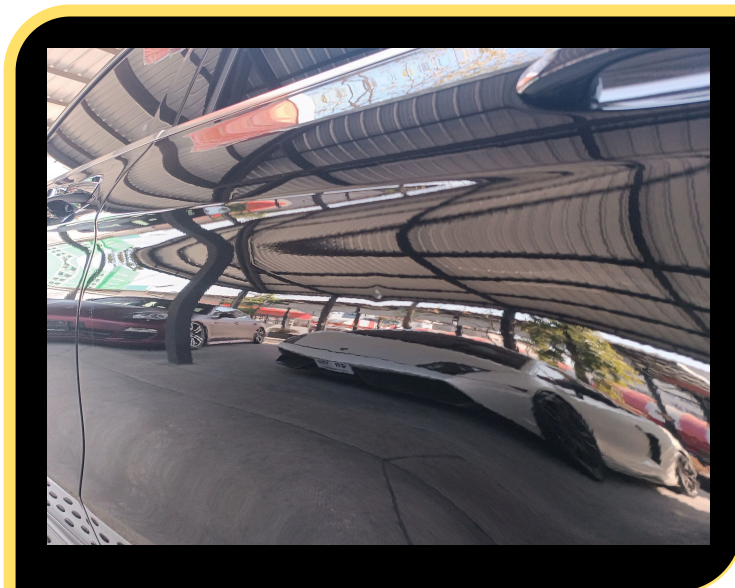
Vehicle Defect Notices

**Inspector :** ภายนอก(Exterior) : การตรวจสอบสภาพภายนอกโดยรวมไม่พบหลักฐานการซ่อมแซมทำสี /พบรอยสะเก็ดหิน เล็กน้อย/รอยขนแมว/ประตูหลังซ้ายบุเล็ก/ สภาพยางปกติทั้ง4เส้น ปี23 ภายใน(Interior) : ภายในปกติ สะอาดเรียบร้อย ,อุปกรณ์ไฟฟ้า แอร์ วิทยุFM ใช้งานได้สมบูรณ์ครบปกติ เครื่องยนต์(Engine) : เครื่องยนต์ทำงานได้ปกติ ,วิเคราะห์ปัญหา ด้วยเครื่อง OBDII พบสิ่งผิดปกติ รหัสปัญหาเซ็นเซอร์ล้อหน้าซ้ายผิดปกติ C003100 ,U14900 ,U041600 050013, U140D00,20144329,U0416FD , U041629 U140D00,0144329,U140000 เซ็นเซอร์ความเร็วล้อหน้าซ้ายผิดปกติ สัญญาณความเร็วล้อไม่นำเชื่อถือจากหน่วยควบคุมได้รับข้อมูลไม่นำเชื่อถือจากระบบขับเคลื่อน พบไฟโชว์หน้าปิด ABS และ ไฟสั่นโถลพบโศดจำนวนมากเกี่ยวกับเซ็นเซอร์ (ไม่ได้ทดสอบขั้ว) โครงสร้าง(Frame) : อุบัติเหตุไม่มี ,โครงสร้างหลักปกติ ไม่มีการซ่อมแซมโครงสร้างหรือมีการชนถึงโครงสร้าง

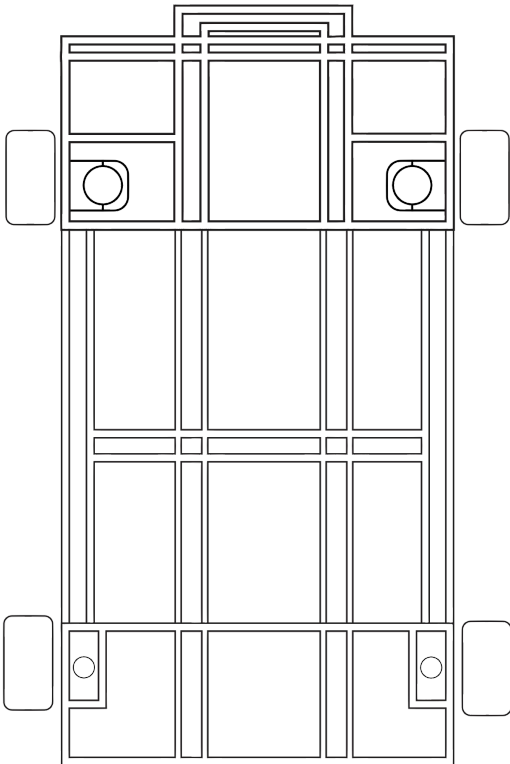
**Chassis Report**

No dent in the under carriage	PASS
No deform chassis or chassis frame	PASS
No visible corrosion on the chassis or chassis frame	PASS
No missing part on the chassis frame	PASS
Half cut Analysis	PASS

Chassis Damage Level	No Damage
----------------------	-----------

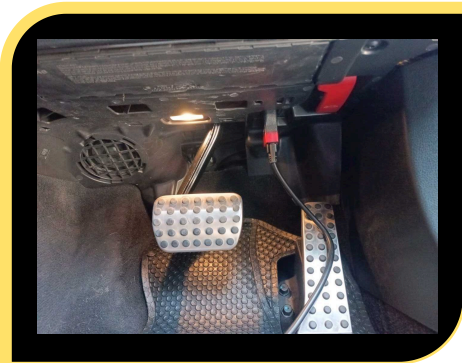
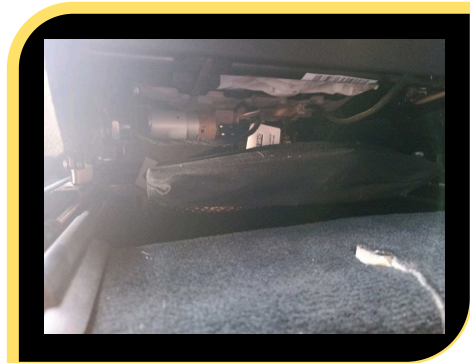
Flood Report

Evidence of Flood

No

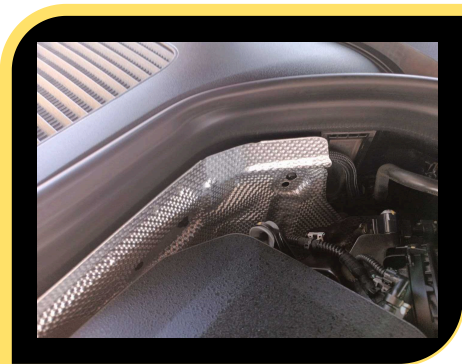
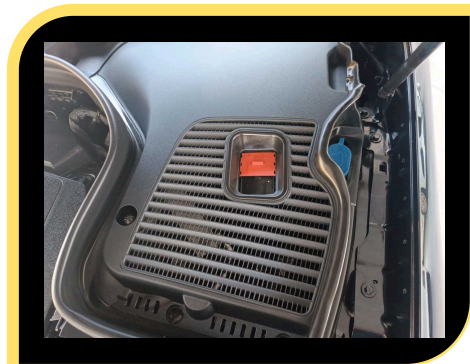
Fire Report

Evidence of Fire

No
