Preowned Vehicle Inspection Report

Customer Name : MERCEDES-BENZ MOBILITY (THAILAND) CO., LTD. Inspection Date : 2025-01-06
 Tel : Schic Inspection ID : LEMON25010012
 Inspector : นายภาณุวัฒน์ กัสบุภา Approved By : Sakulpong S

Brand	MERCEDES BENZ	Model year	2022
Model	GLC220	Engine Code - No.	65492081464687
Sub-model	d AMG Dynamic	Registration year	2023-08-31
License Plate		Chassis No.	W1N2539146L049525
Current Mileage(km.)	98659	Engine Capacity(cc.)	1950

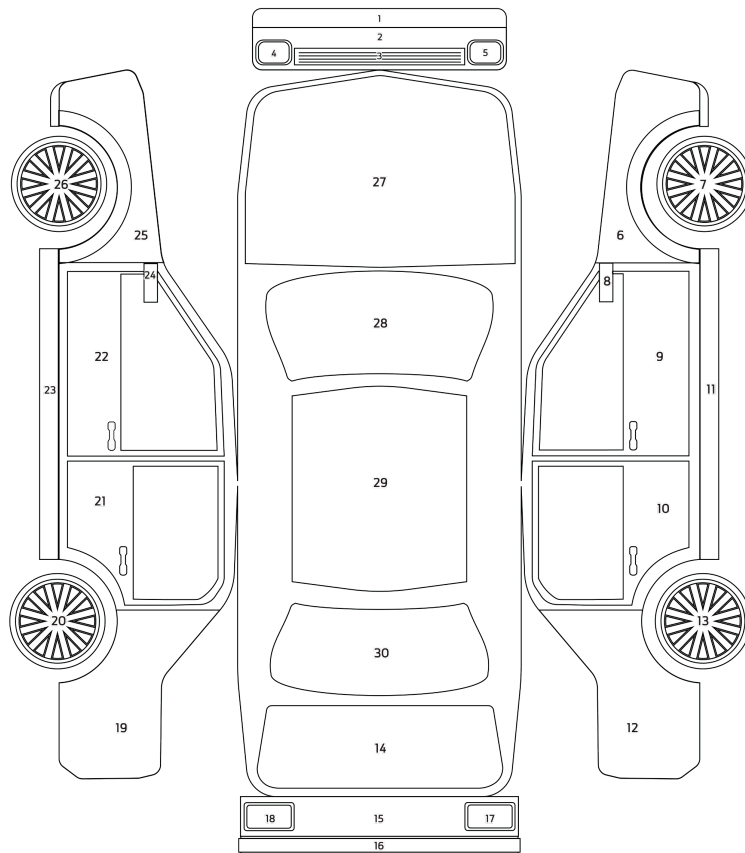
Exterior Inspection Points

1. Front Skirt	0	16. Right Skirt	0
2. Grille	0	17. Rear Left Door	0
3. Left Headlight	0	18. Front Left Door	0
4. Right Headlight	0	19. Left Skirt	0
5. Left Taillight	0	20. Left Wing Mirror	0
6. Right Taillight	0	21. Front Windshield	0
7. Front Bumper	0	22. Roof	0
8. Front Right Fender	0	23. Rear Right Fender	0
9. Front Right Wheel	0	24. Rear Bonnet	0
10. Front Left Fender	0	25. Back Right Wheel	0
11. Front Left Wheel	0	26. Rear Bumper	0
12. Front Bonnet	0	27. Rear Skirt	0
13. Right Wing Mirror	0	28. Rear Left Fender	0
14. Front Right Door	0	29. Back Left Wheel	0
15. Rear Right Door	0	30. Back Windshield	0

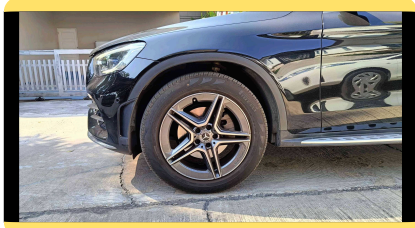
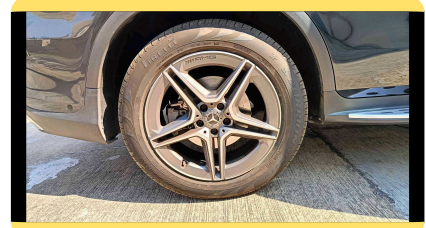
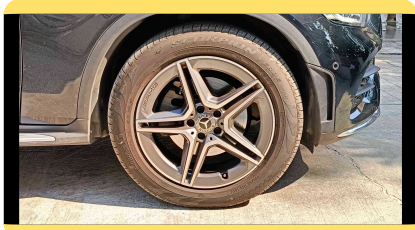
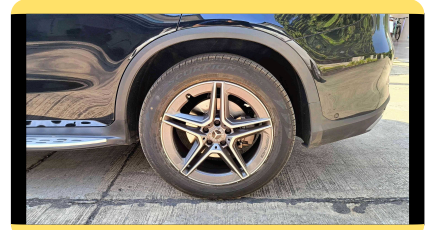
Tire Condition Report

Conditions Report	Tire Status	Date Code	Tire Depth(mm)
1. Front Left Tire Condition	Normal	1324	5
2. Front Right Tire Condition	Normal	1324	5
3. Back Left Tire Condition	Normal	1324	5
4. Back Right Tire Condition	Normal	1324	5

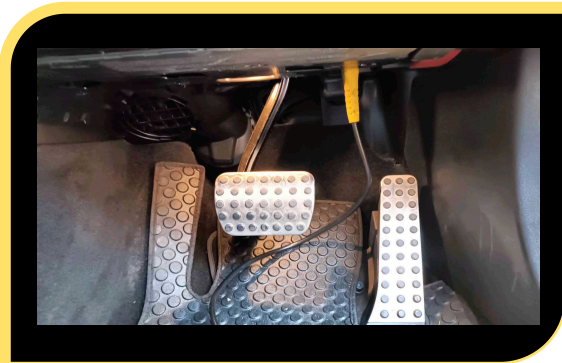
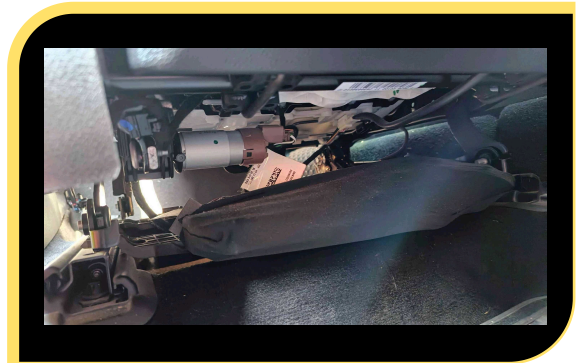
Flood Report

Evidence of Flood

No

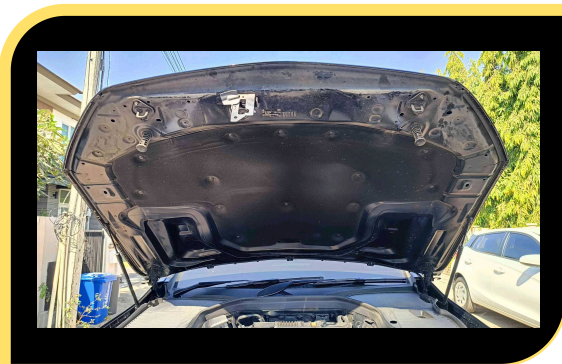
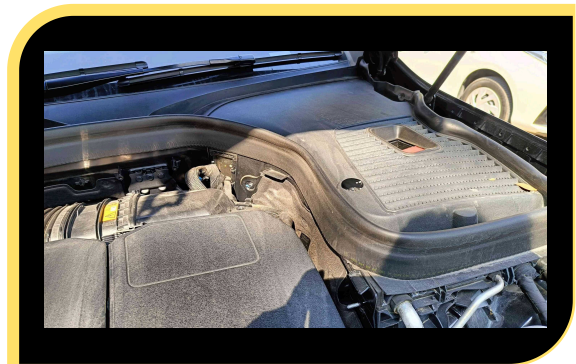
Fire Report

Evidence of Fire

No
