ยี่ห้อ : MERCEDES BENZ รุ่น : E350 เกียร์ : 5  
จังหวัด : Bangkok ปี : 2019 สี : White  
ป้ายทะเบียน : \_\_\_\_\_ หมายเลขตัวถัง : WDD2130506L025271 เลขไมล์ : 47668  
วันที่ตรวจสอบ : 2025-01-09  
บริษัทที่ตรวจสอบ : LEMONAIDE พนักงานที่ตรวจสอบ : เสกสส พายุณทด

# Preowned Vehicle Inspection Report

| Customer Name : | MERCEDES-BENZ MOBILITY (THAILAND) CO., LTD. | Inspection Date : | 2025-01-09 |

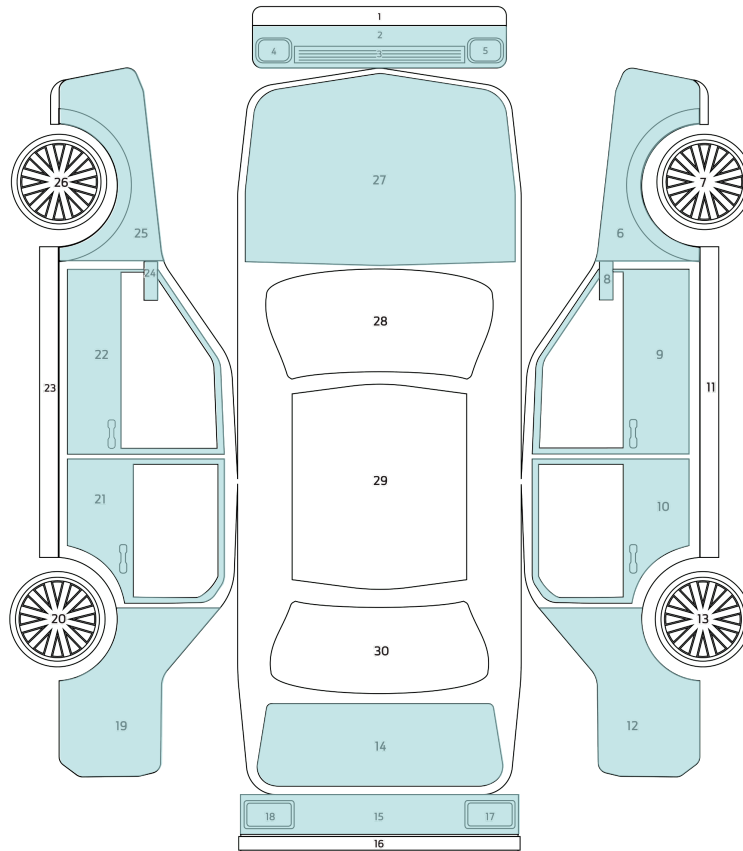
Exterior Inspection Points

| 1. Front Skirt | O | 16. Right Skirt | O |
| 2. Grille | O | 17. Rear Left door | BP |
| 3. Left Headlight | O | 18. Front left door | BP |
| 7. Front Bumper | BP | 22. Roof | O |
| 8. Front Right Fender | BP | 23. Rear right fender | BP |
| 9. Front Right Wheel | O | 24. Rear Bonnet | BP |
| 10. Front Left Fender | BP | 25. Back Right Wheel | O |
| 11. Front Left Wheel | O | 26. Rear Bumper | BP |
| 12. Front bonnet | BP | 27. Rear Skirt | O |
| 13. Right wing mirror | BP | 28. Rear left fender | BP |
| 14. Front right door | BP | 29. Back Left Wheel | O |
| 15. Rear right door | BP | 30. Back Windshield | O |

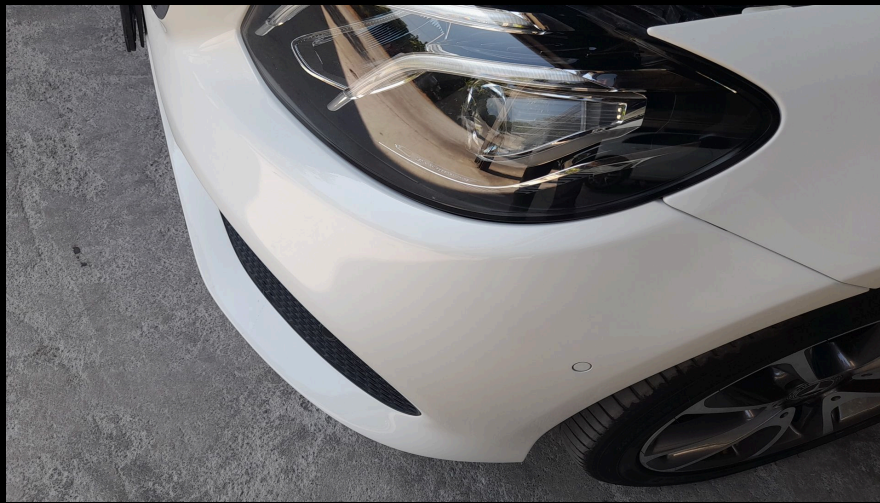
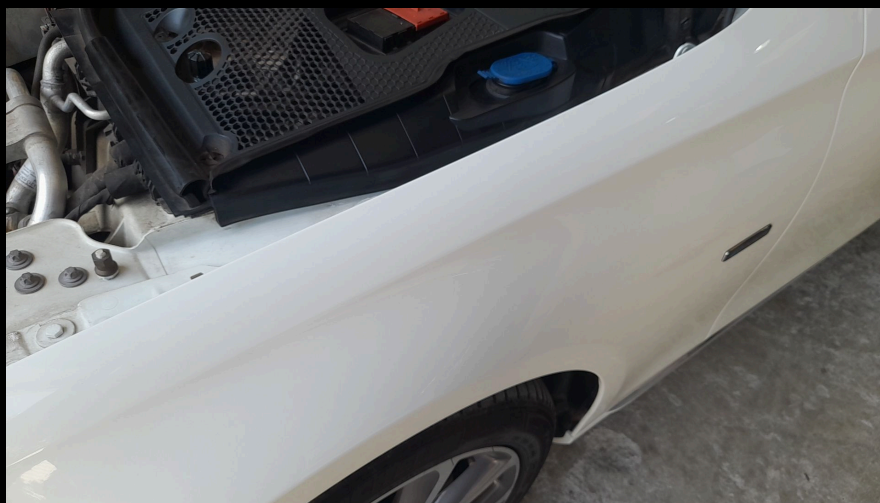
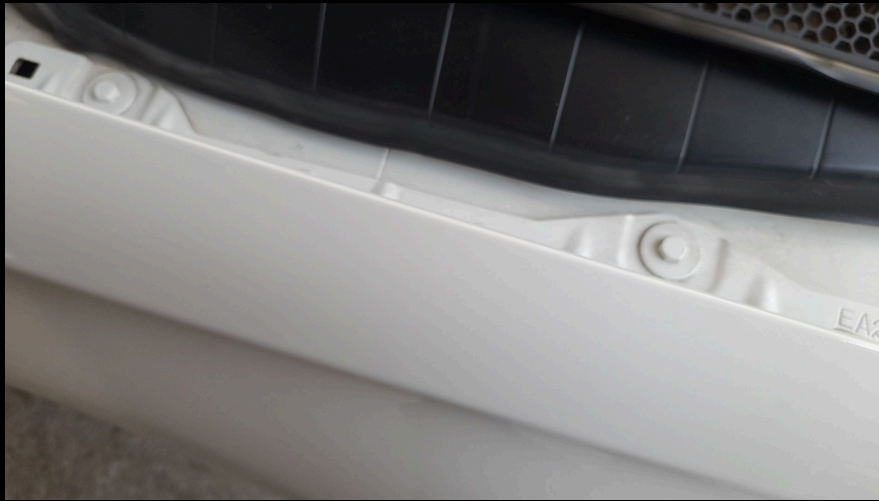
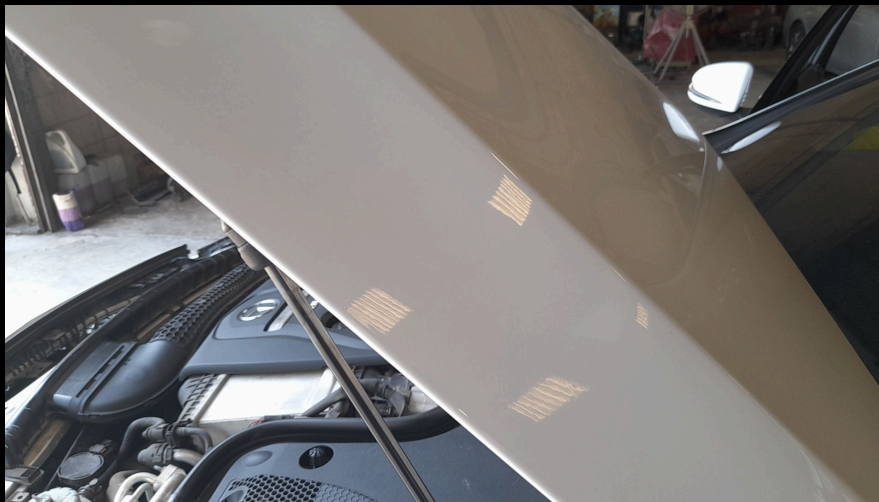
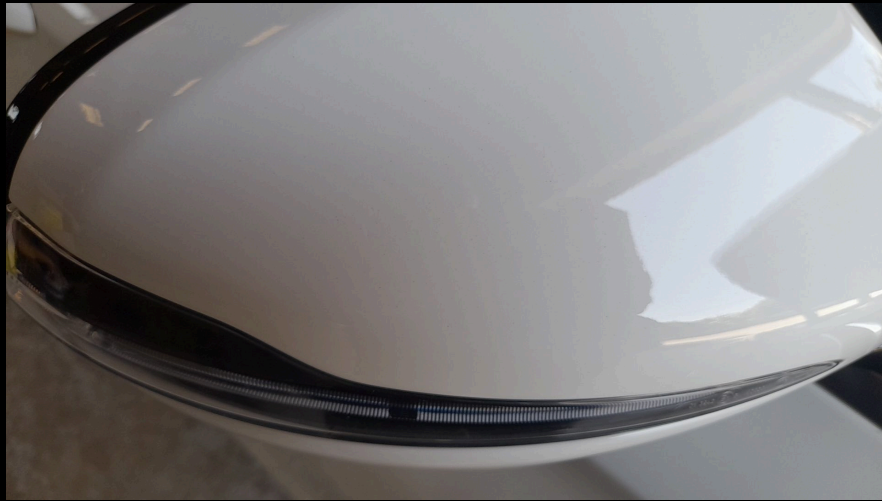
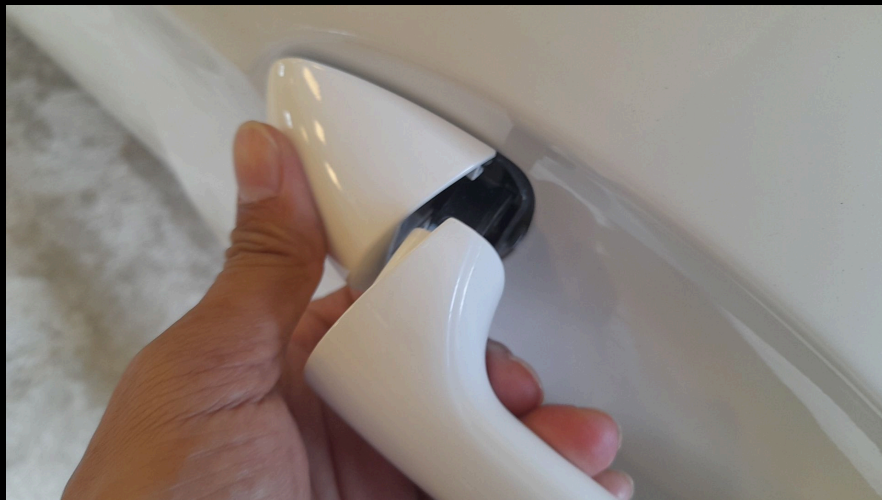
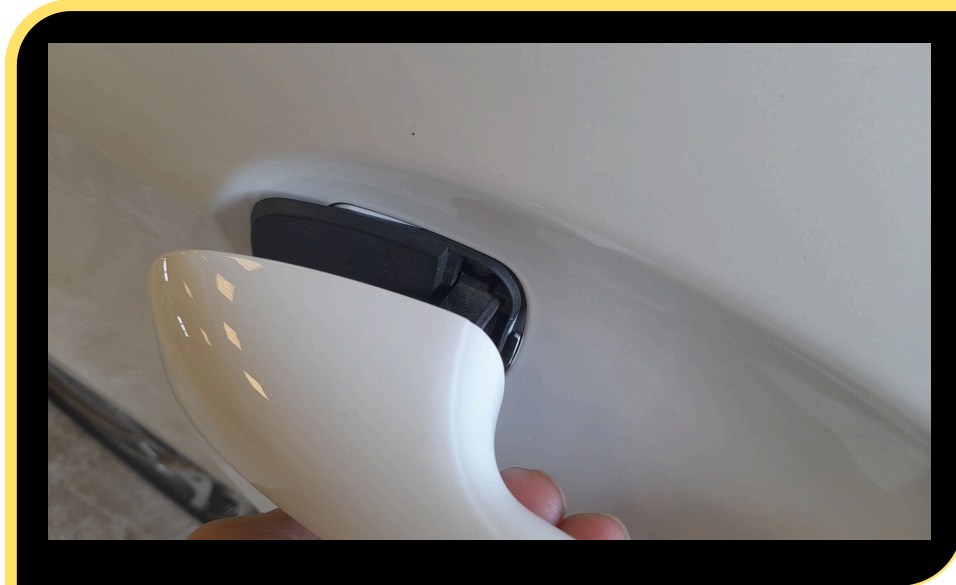
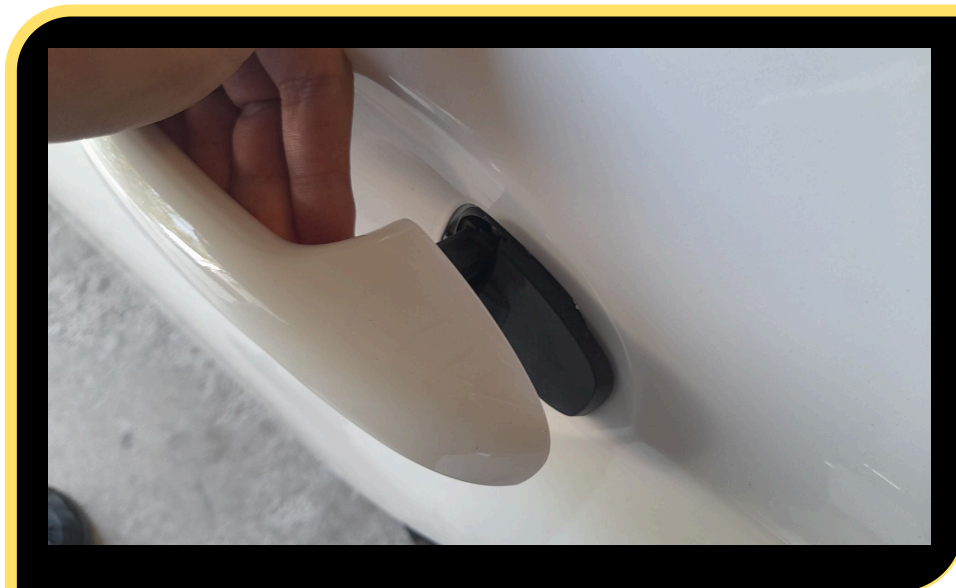
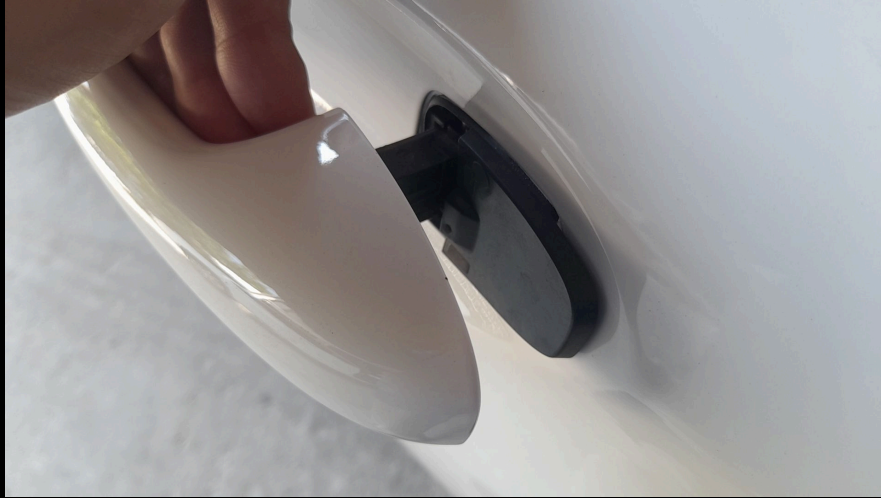
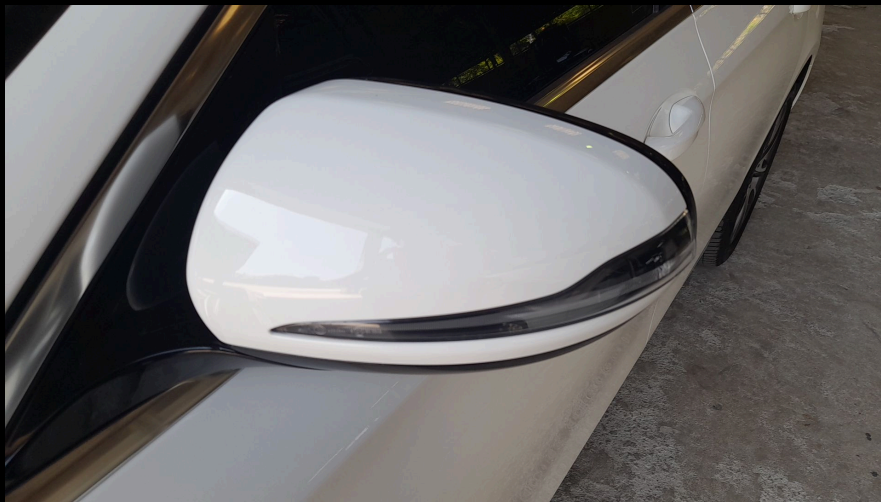
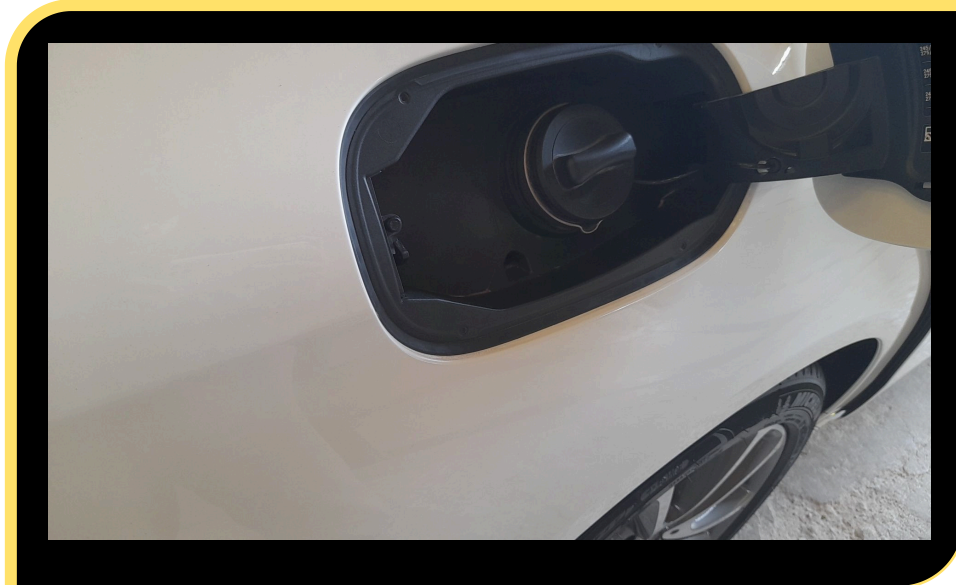
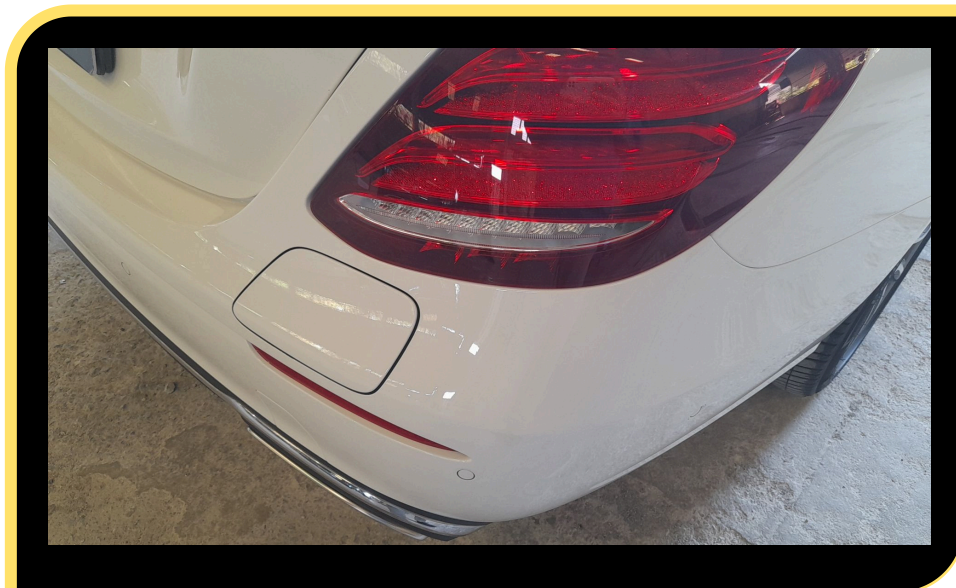
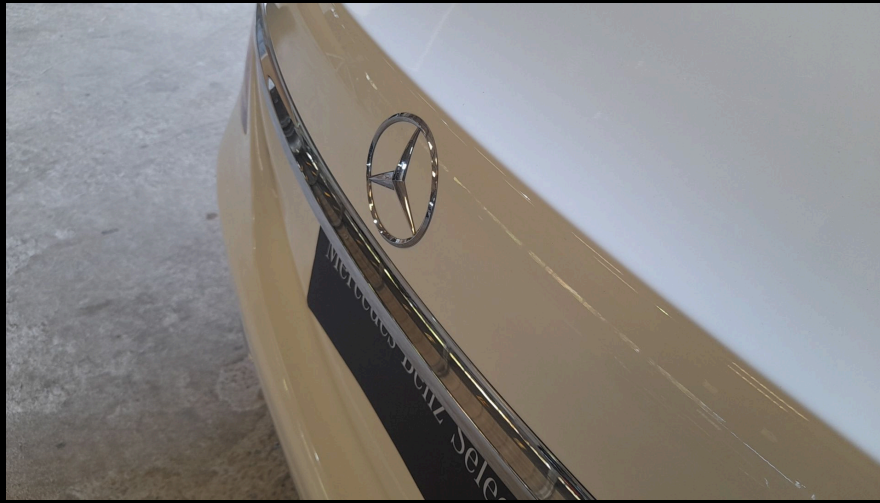
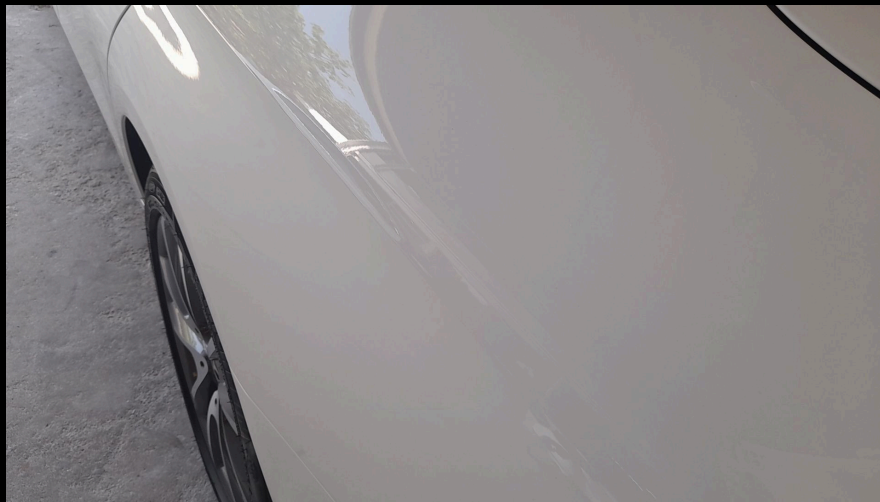
**Vehicle Defect Notices**

**Inspector :** ภายนอก(Exterior) : การตรวจสอบสภาพภายนอกโดยรวมพบหลักฐานการซ่อมแซมทำสี รอบคัน / สภาพยางปกติทั้ง4เส้น ปียาง ล้อคู่หน้า ปี22 ล้อคู่หลัง ปี23 ภายใน(Interior) : ภายในปกติ สะอาดเรียบร้อย , อุปกรณ์ไฟฟ้า แอร์ วิทยุFM ใช้งานได้สมบูรณ์ครบปกติ , เบาะหน้าขวา มีรอยถลอกเล็กน้อย เครื่องยนต์(Engine) : เครื่องยนต์ทำงานได้ปกติ , วิเคราะห์ปัญหาด้วยเครื่อง OBDII ไม่พบสิ่งผิดปกติ (ไม่ได้ทดสอบขับ) โครงสร้าง(Frame) : ไม่พบการเกิดอุบัติเหตุหนัก , โครงสร้างหลักปกติ ไม่มีการซ่อมแซมโครงสร้างหรือมีการชนถึงโครงสร้าง

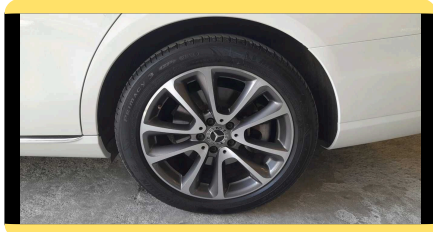
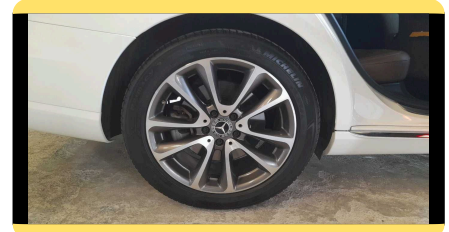
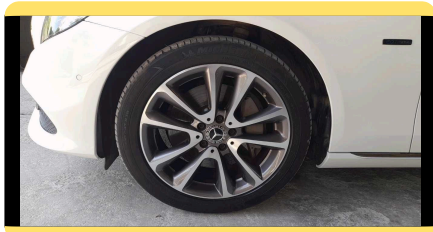
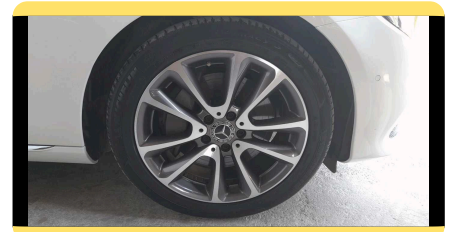
#### Tire Condition Report

| Conditions Report | Tire Status | Date Code | Tire Depth(mm) |
|---|---|---|---|
| 1. Front Left Tire Condition | Normal | 2222 | 4 |
| 2. Front Right Tire Condition | Normal | 2222 | 4 |
| 3. Back Left Tire Condition | Normal | 3823 | 6 |
| 4. Back Right Tire Condition | Normal | 4823 | 6 |

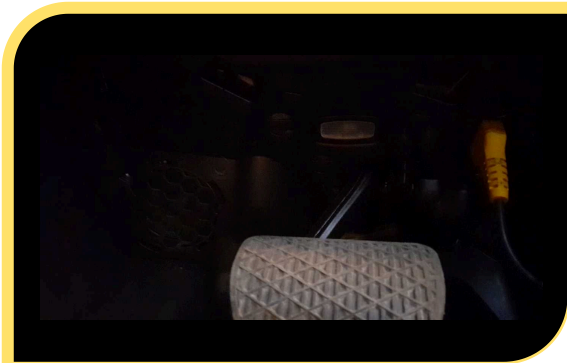
Flood Report

Evidence of Flood

No

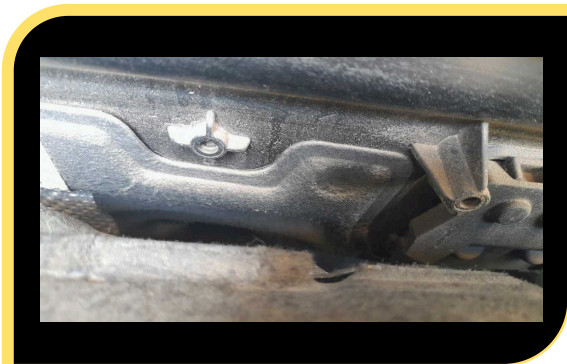
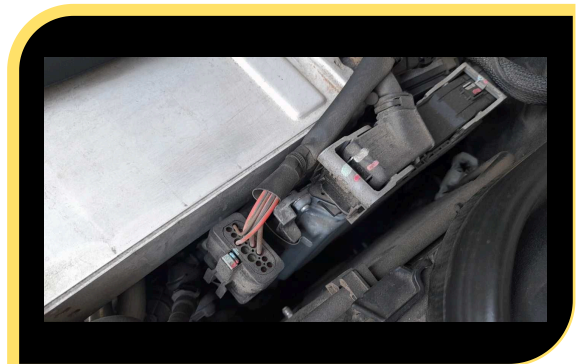
Fire Report

Evidence of Fire

No
