Preowned Vehicle Inspection Report

Vehicle : MERCEDES BENZ C200 [REDACTED]

Inspection date : 2024-12-28

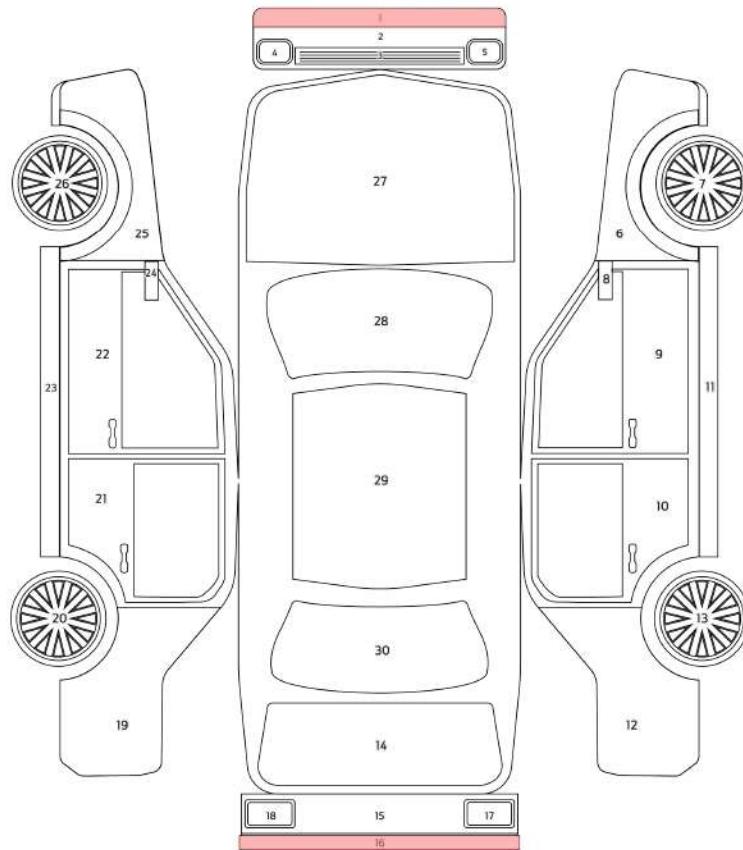
Exterior Inspection Points

1. Front Skirt	N/A	16. Right Skirt	O
2. Grille	O	17. Rear Left Door	O
3. Left Headlight	O	18. Front Left Door	O
4. Right Headlight	O	19. Left Skirt	O
5. Left Taillight	O	20. Left Wing Mirror	O
6. Right Taillight	O	21. Front Windshield	O
7. Front Bumper	O	22. Roof	O
8. Front Right Fender	O	23. Rear Right Fender	O
9. Front Right Wheel	O	24. Rear Bonnet	O
10. Front Left Fender	O	25. Back Right Wheel	O
11. Front Left Wheel	O	26. Rear Bumper	O
12. Front Bonnet	O	27. Rear skirt	N/A
13. Right Wing Mirror	O	28. Rear Left Fender	O
14. Front Right Door	O	29. Back Left Wheel	O
15. Rear Right Door	O	30. Back Windshield	O

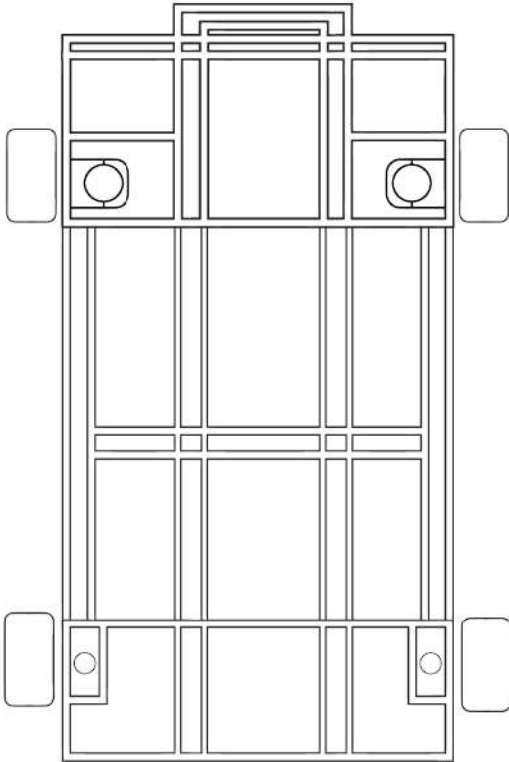
Chassis Report

No dent in the under carriage	PASS
No deform chassis or chassis frame	PASS
No visible corrosion on the chassis or chassis frame	PASS
No missing part on the chassis frame	PASS
Half cut Analysis	PASS

Chassis Damage Level	No Damage
----------------------	-----------

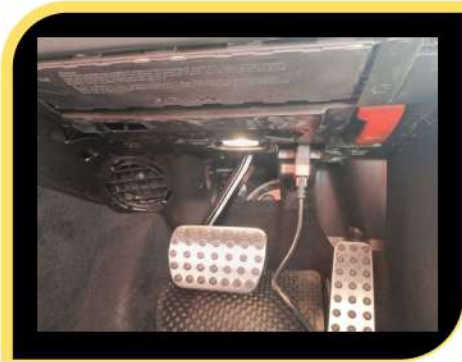
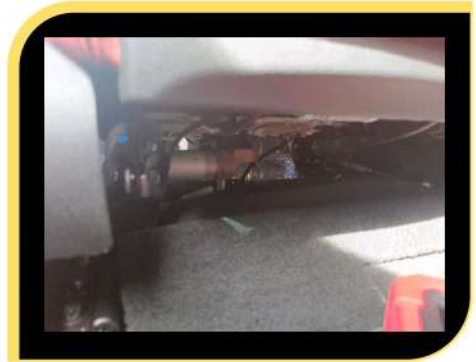
Flood Report

Evidence of Flood

No

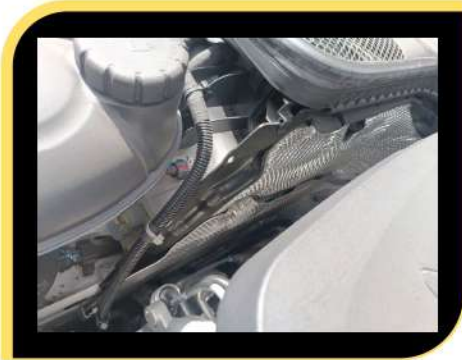
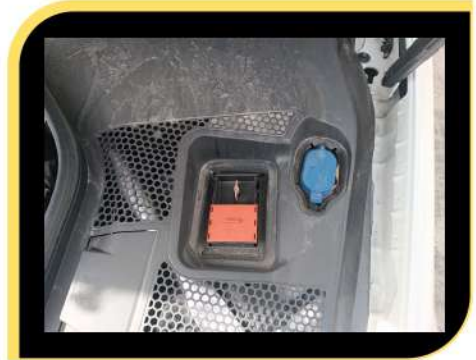
Fire Report

Evidence of Fire

No
