ยี่ห้อ : MERCEDES BENZ รุ่น : GLC220 เครื่อง : 5

วันที่ตรวจสอบ : 2025-01-22

# Preowned Vehicle Inspection Report

Customer Name : MERCEDES-BENZ MOBILITY (THAILAND) CO., LTD. Inspection Date : 2025-01-22  
 Tel : Schic Inspection ID : LEMON25010164  
 Inspector : ไชยมงคล ไพโรเลี้ยง Approved By : Tanrak T

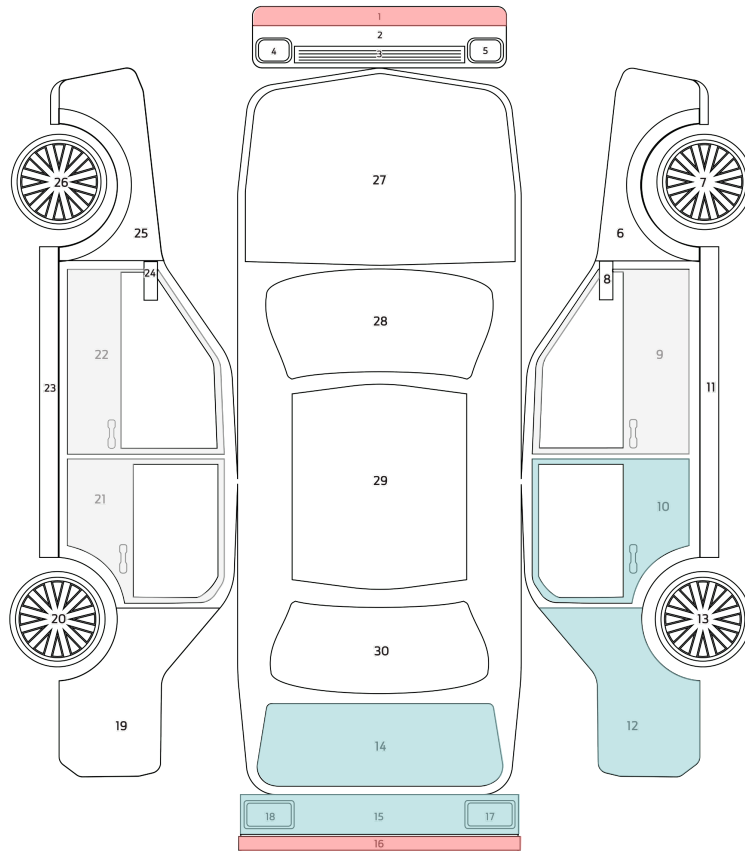
Exterior Inspection Points

1. Front Skirt	N/A	16. Right Skirt	O
2. Grille	O	17. Rear Left door	O
3. Left Headlight	O	18. Front left door	O (S1)
4. Right Headlight	O	19. Left Skirt	O
5. Left Taillight	O	20. Left Wing Mirror	O
6. Right Taillight	O	21. Front Windshield	O
7. Front Bumper	O	22. Roof	O
8. Front Right Fender	O	23. Rear right fender	BP
9. Front Right Wheel	O	24. Rear Bonnet	BP
10. Front Left Fender	O	25. Back Right Wheel	O
11. Front Left Wheel	O	26. Rear Bumper	BP
12. Front Bonnet	O	27. Rear skirt	N/A
13. Right Wing Mirror	O	28. Rear Left Fender	O
14. Front right door	O (S1)	29. Back Left Wheel	O
15. Rear right door	BP	30. Back Windshield	O

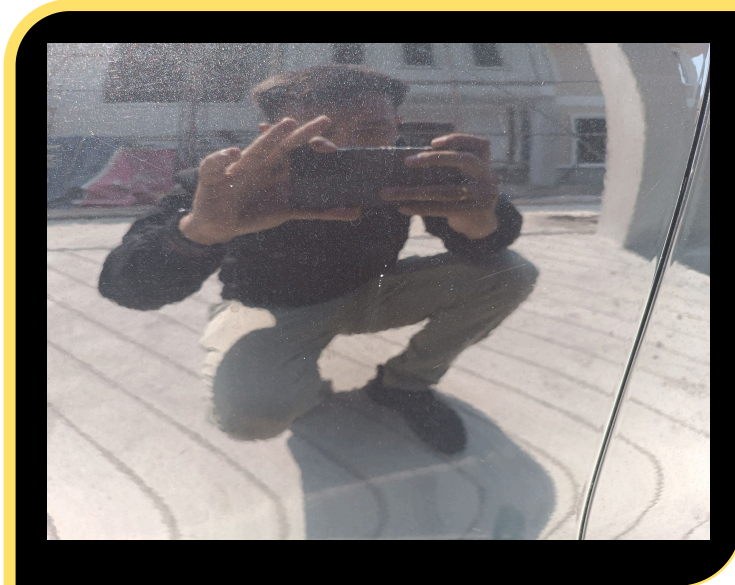
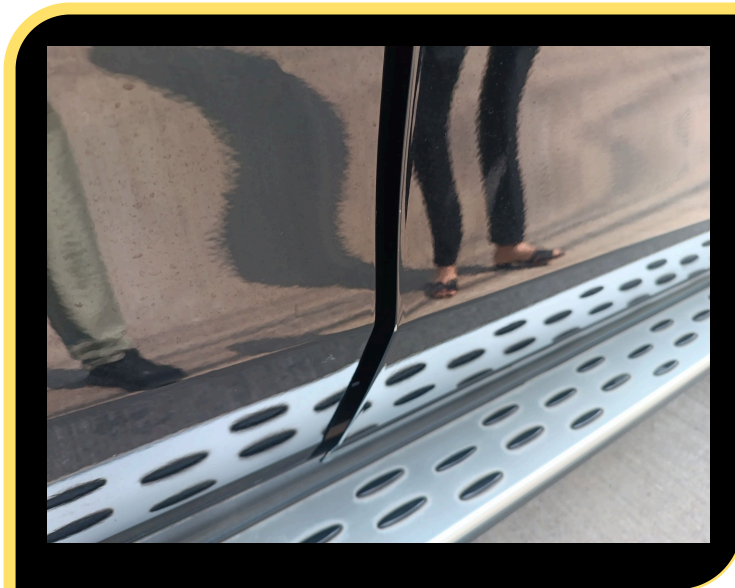
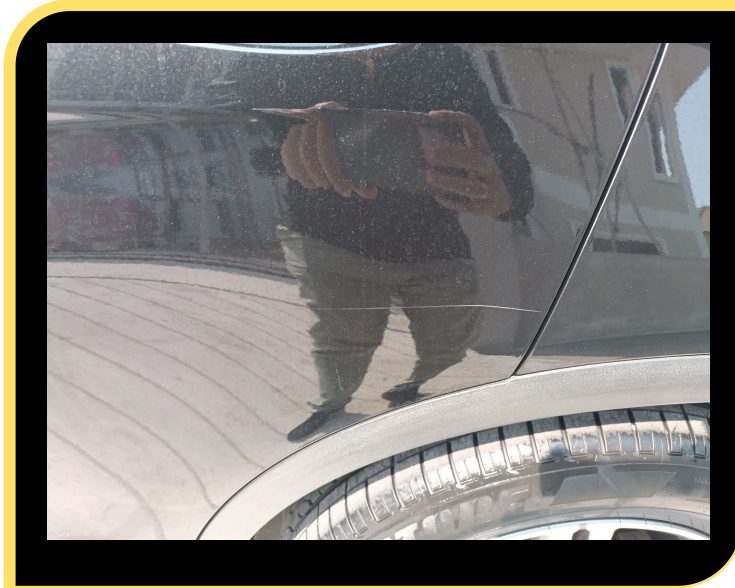
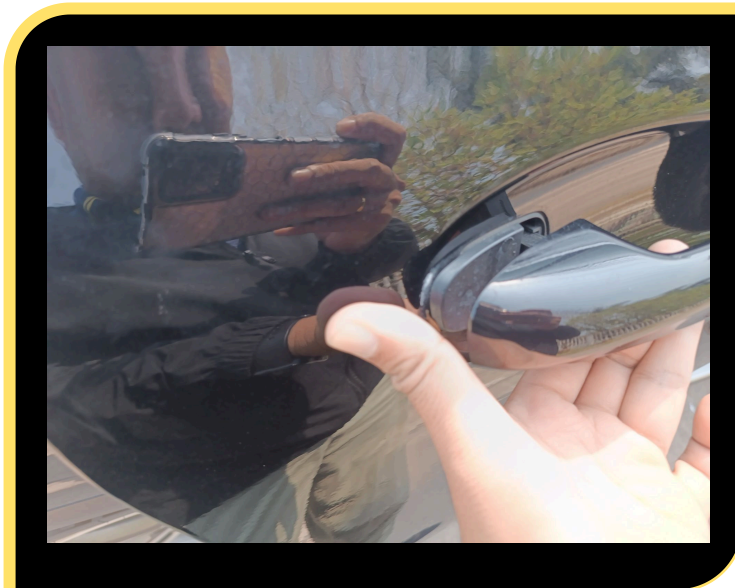
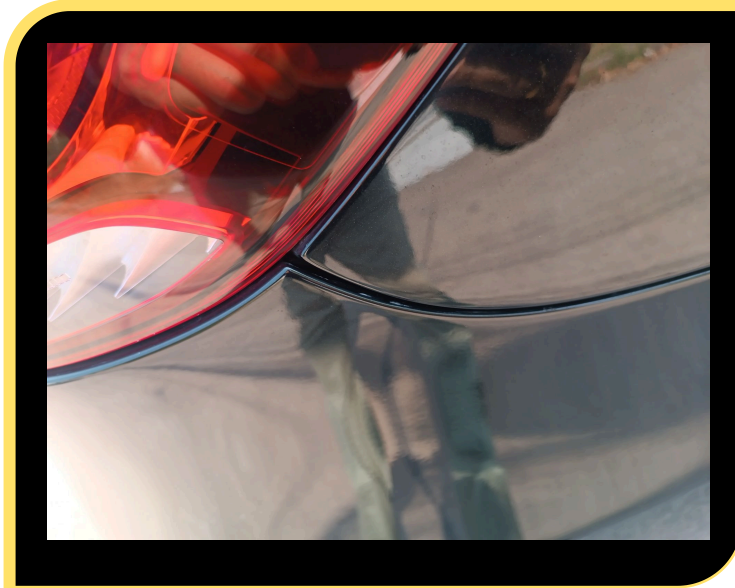
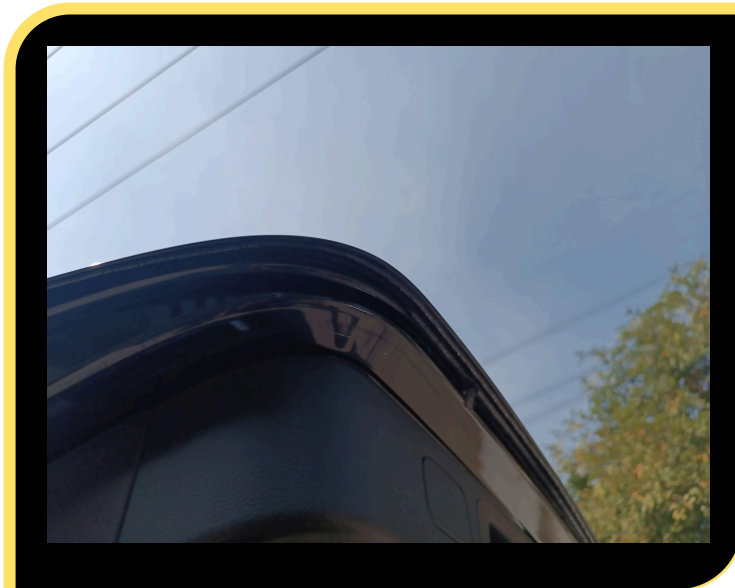
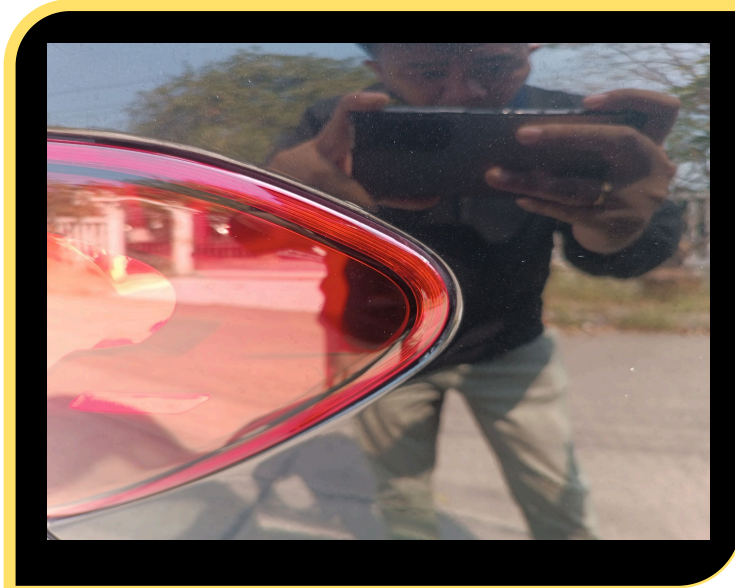
Vehicle Defect Notices

**Inspector :** ภายนอก(Exterior) : การตรวจสอบสภาพภายนอกโดยรวมพบหลักฐานการซ่อมแซมทำสีประตูหลังขวา, บังโคลนหลังขวา, กันชนหลัง, ฝาปิดท้าย / สภาพยางทั้ง4เส้น หน้าซ้ายปี24 อีก3เส้นเสื่อมสภาพปี19 ภายใน(Interior) : ภายในปกติ สะอาดเรียบร้อย , อุปกรณ์ไฟฟ้า แอร์ วิทยุFM ใช้งานได้ตามมาตรฐานครบปกติ เครื่องยนต์(Engine) : เครื่องยนต์ทำงานได้ปกติ , วิเคราะห์ปัญหาด้วยเครื่อง OBDII ไม่พบสิ่งผิดปกติ (ไม่ได้ทดสอบขับเคลื่อน) โครงสร้าง(Frame) : อุบัติเหตุไม่มี , โครงสร้างหลักปกติ ไม่มีการซ่อมแซมโครงสร้างหรือมีการชนถึงโครงสร้าง

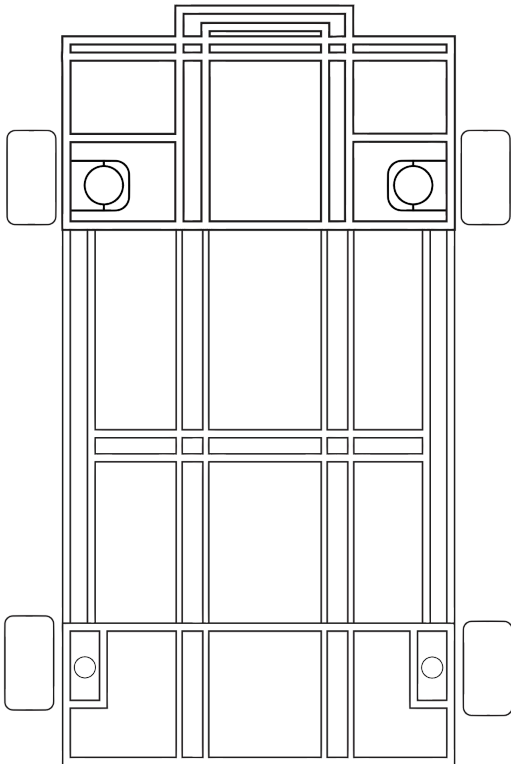
Chassis Report

No dent in the under carriage	PASS
No deform chassis or chassis frame	PASS
No visible corrosion on the chassis or chassis frame	PASS
No missing part on the chassis frame	PASS
Half cut Analysis	PASS

Chassis Damage Level	No Damage
----------------------	-----------
