ยี่ห้อ : MERCEDES BENZ รุ่น : GLA200 เกอร์ทด : 5

วันที่ตรวจสอบ : 2024-10-05

Preowned Vehicle Inspection Report

Customer Name : MERCEDES-BENZ MOBILITY (THAILAND) CO., LTD. Inspection Date : 2024-10-05
 Tel : Schic Inspection ID : LEMON24100094
 Inspector : ไชยมงคล ไพโรเลี้ยง Approved By : Tanrak T

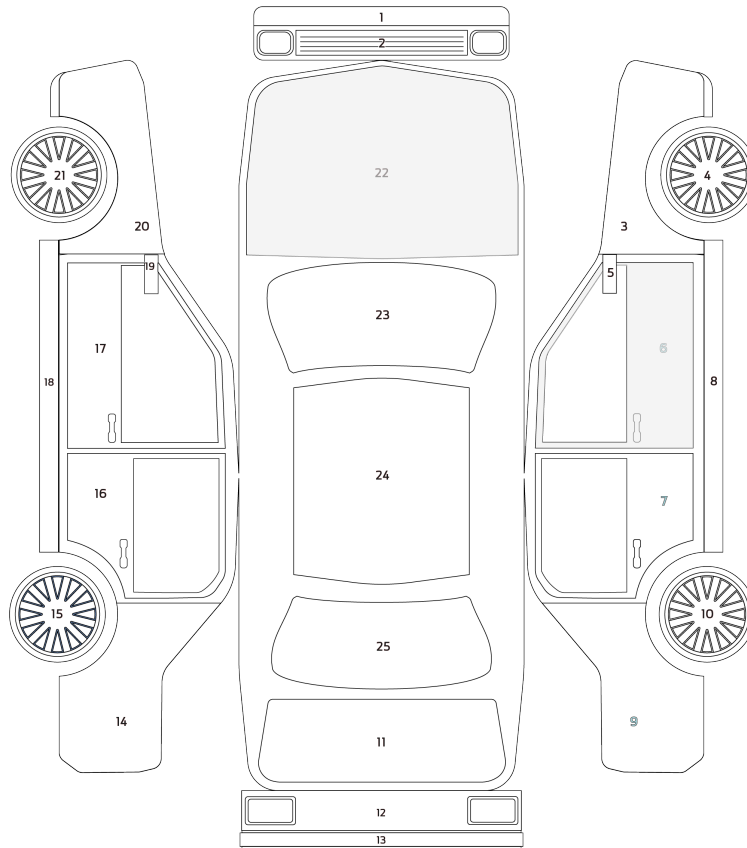
Exterior Inspection Points

| 7. Front bonnet | O (G1) | 20. Back Right Wheel | O |
| 9. Front right door | O (S2) | 22. Rear Skirt | O |

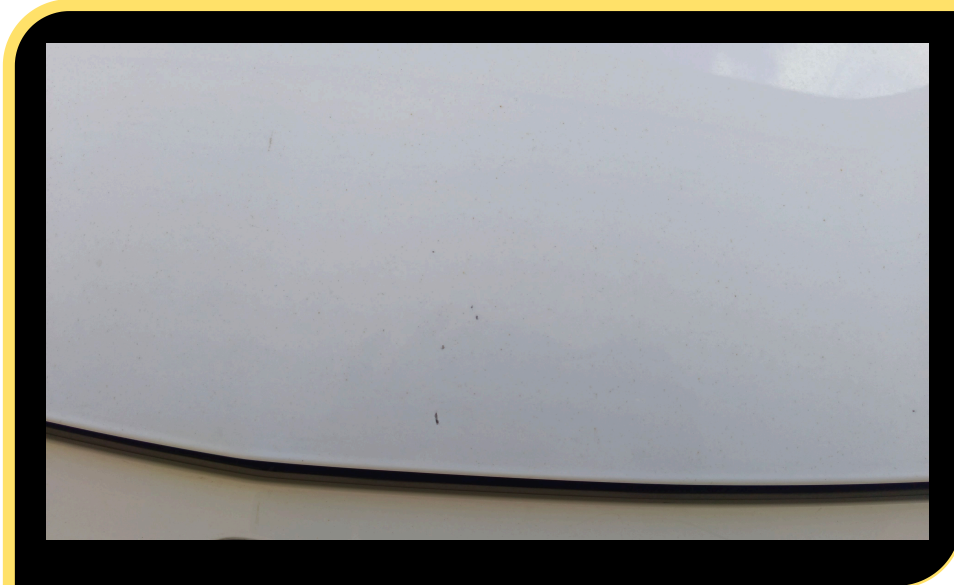
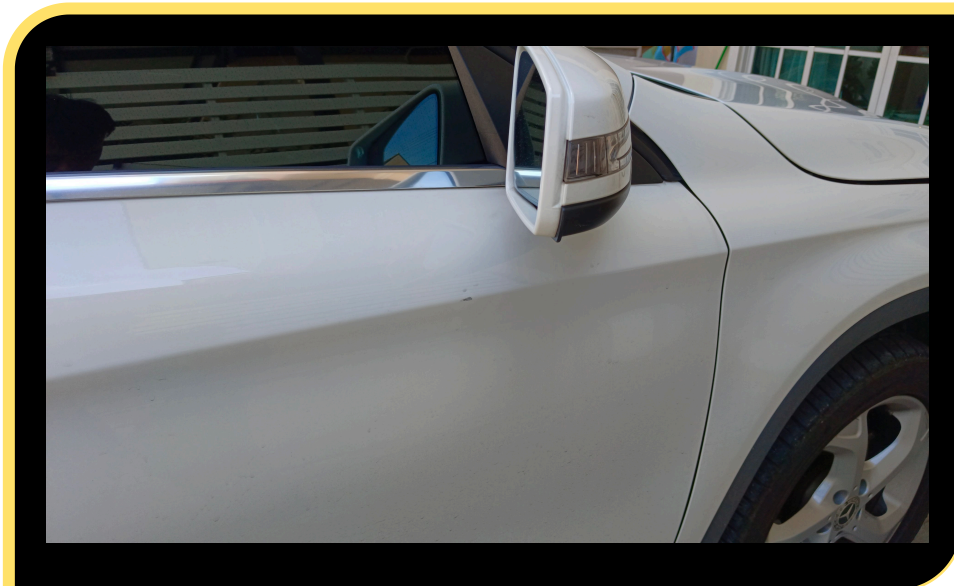
Vehicle Defect Notices

Inspector : ภายนอก(Exterior) : การตรวจสภาพภายนอกโดยรวมไม่พบหลักฐานการซ่อมแซมทำสี/พบฝากระโปรงหน้า มีรอยสะเก็ดหิน/ประตูหน้าขวาถลอก / สภาพยางปกติทั้ง4เส้น ปี23 ภายใน(Interior) : ภายในพบเบาะหน้าขวาแยกขาด/ผ้าหลังคามีคราบเปื้อน/รถไม่ได้ทำความสะอาด , อุปกรณ์ไฟฟ้า แอร์ วิทยุFM ใช้งานได้สมบูรณ์ครบปกติ เครื่องยนต์(Engine) : เครื่องยนต์ทำงานได้ปกติ ,วิเคราะห์ปัญหาด้วยเครื่อง OBDII พบสิ่งผิดปกติ P13C523เกี่ยวกับระบบแรงดันไฟฟ้าต่ำ/แนะนำเข้าตรวจเช็คที่ศูนย์บริการ(ไม่ได้ทดสอบขับ) โครงสร้าง(Frame) : อุบัติเหตุไม่มี ,โครงสร้างหลักปกติ ไม่มีการซ่อมแซมโครงสร้างหรือมีการชนถึงโครงสร้าง

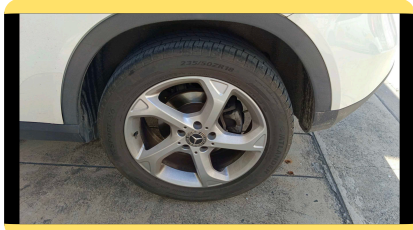
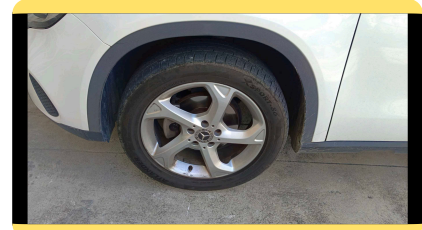
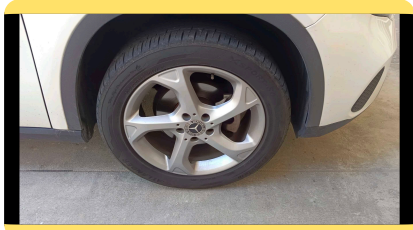
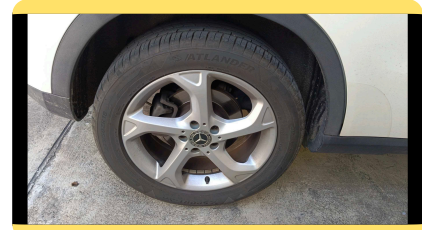
Tire Condition Report

| Conditions Report | Tire Status | Date Code | Tire Depth(mm) |
|---|---|---|---|
| 1. Front Left Tire Condition | Normal | 3823 | 6 |
| 2. Front Right Tire Condition | Normal | 3823 | 6 |
| 3. Back Left Tire Condition | Normal | 3823 | 6 |
| 4. Back Right Tire Condition | Normal | 3823 | 6 |
