ยี่ห้อ : MERCEDES BENZ รุ่น : GLA200 เครื่อง : 5

# Preowned Vehicle Inspection Report

Customer Name : MERCEDES-BENZ MOBILITY (THAILAND) CO., LTD. Inspection Date : 2025-03-14  
 Tel : \_\_\_\_\_ Schic Inspection ID : LEMON25030693  
 Inspector : อนุพงษ์ สุขสิงห์ Approved By : Tanrak T

Brand	MERCEDES BENZ	Model year	2021
Model	GLA200	Engine Code - No.	28291430656901
Sub-model	Progressive	Registration year	2022-11-23
License Plate		Chassis No.	W1N2477876L003644
Current Mileage(km.)	52270	Engine Capacity(cc.)	1332

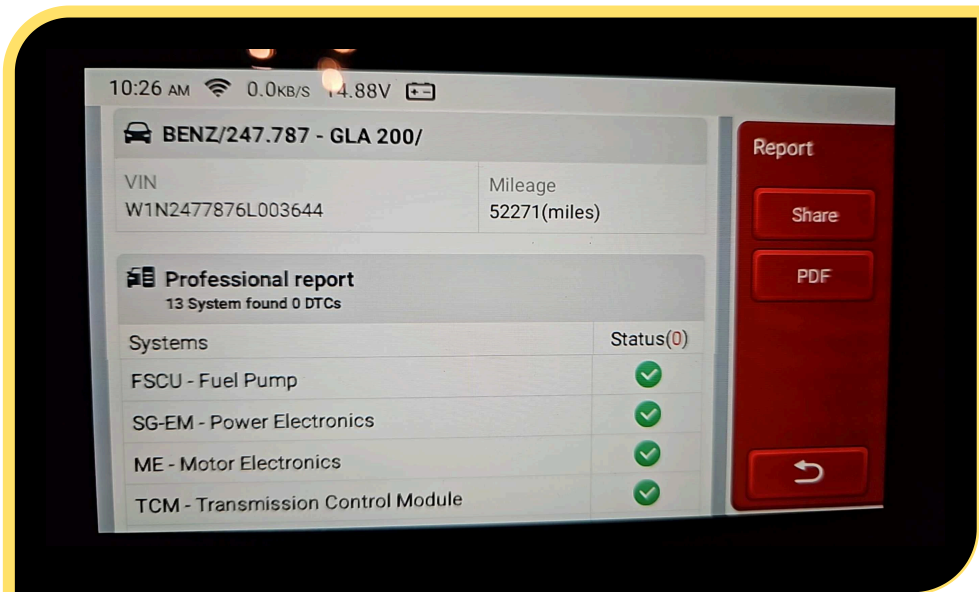
**OBD Vehicle Identity Analysis**

**Professional report**  
13 System found 0 DTCs

Systems	Status(0)
FSCU - Fuel Pump	✓
SG-EM - Power Electronics	✓
ME - Motor Electronics	✓
TCM - Transmission Control Module	✓

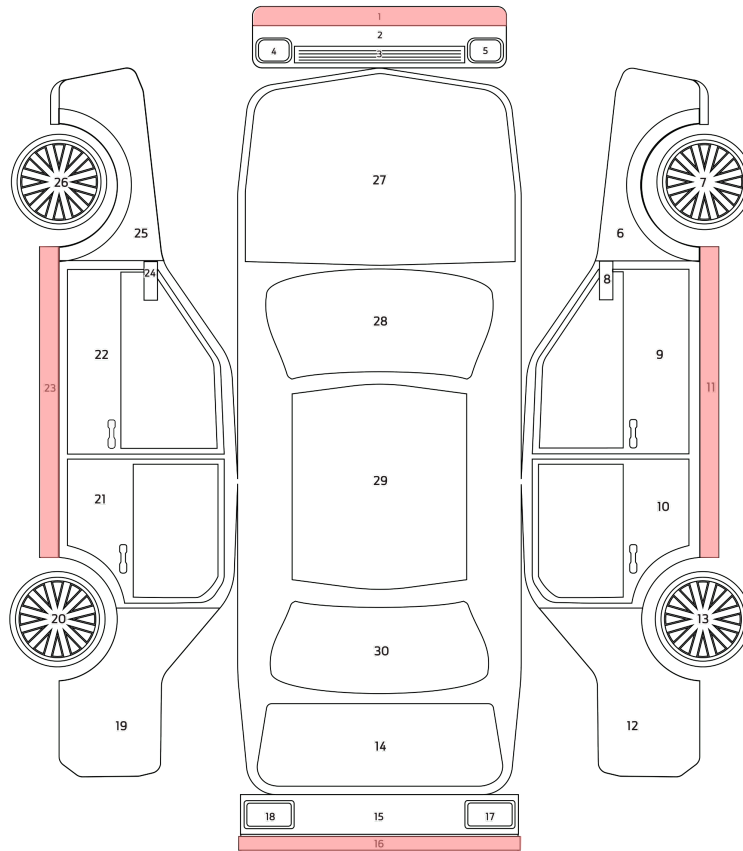
Exterior Inspection Points

1. Front Skirt	N/A	16. Right Skirt	N/A
2. Grille	O	17. Rear Left Door	O
3. Left Headlight	O	18. Front Left Door	O
4. Right Headlight	O	19. Left skirt	N/A
5. Left Taillight	O	20. Left Wing Mirror	O
6. Right Taillight	O	21. Front Windshield	O
7. Front Bumper	O	22. Roof	O
8. Front Right Fender	O	23. Rear Right Fender	O
9. Front Right Wheel	O	24. Rear Bonnet	O
10. Front Left Fender	O	25. Back Right Wheel	O
11. Front Left Wheel	O	26. Rear Bumper	O
12. Front Bonnet	O	27. Rear skirt	N/A
13. Right Wing Mirror	O	28. Rear Left Fender	O
14. Front Right Door	O	29. Back Left Wheel	O
15. Rear Right Door	O	30. Back Windshield	O

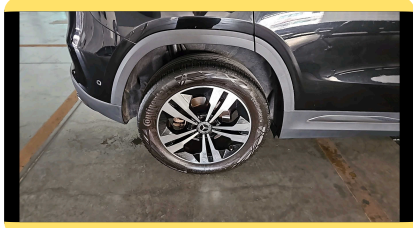
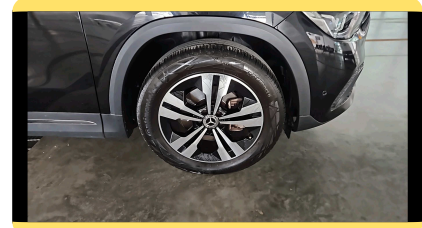
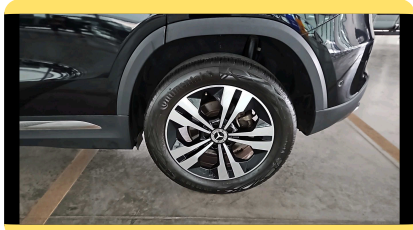
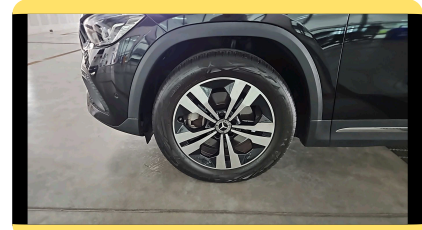
**Tire Condition Report**

Conditions Report	Tire Status	Date Code	Tire Depth(mm)
1. Front Left Tire Condition	Worn Down	1621	3
2. Front Right Tire Condition	Worn Down	1621	3
3. Back Left Tire Condition	Worn Down	1621	3
4. Back Right Tire Condition	Worn Down	1621	3

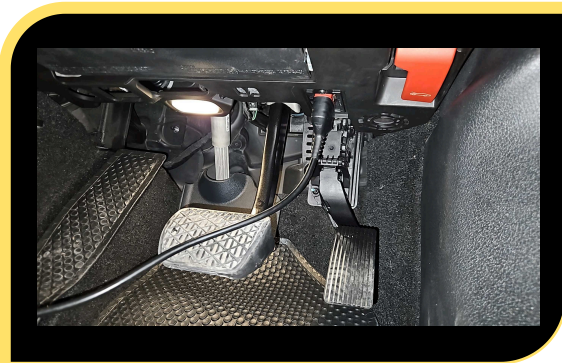
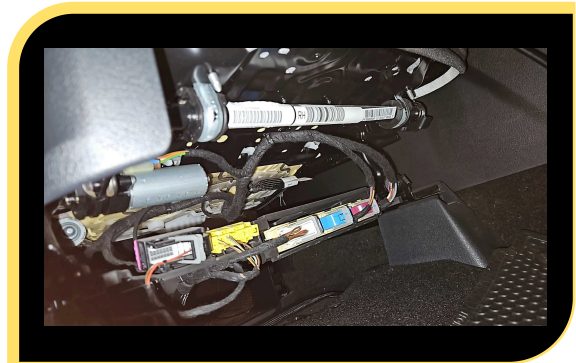
**Flood Report**

Evidence of Flood

No

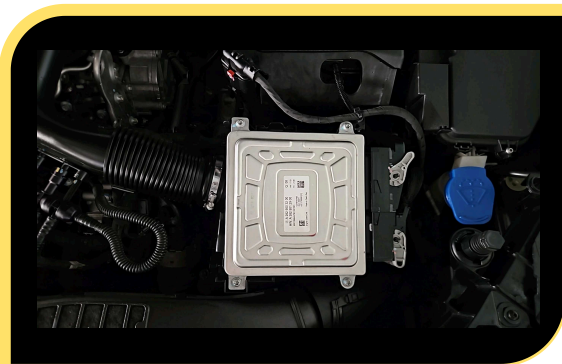
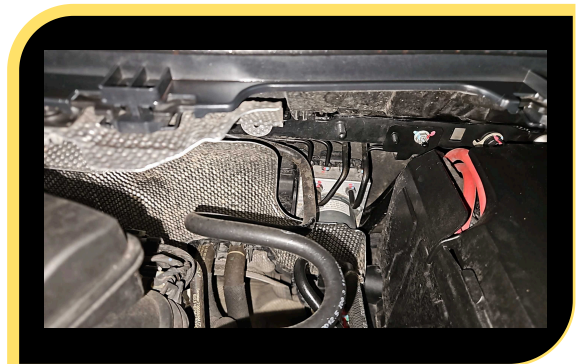
**Fire Report**

Evidence of Fire

No
