Preowned Vehicle Inspection Report

Customer Name : MERCEDES-BENZ MOBILITY (THAILAND) CO., LTD. Inspection Date : 2024-11-20
 Tel : Schic Inspection ID : LEMON24110249
 Inspector : แทนรัก ทิพย์อินทร์ Approved By : Sakulpong S

Brand	MERCEDES BENZ	Model year	2021
Model	GLA200	Engine Code - No.	28291430608876
Sub-model	AMG Dynamic	Registration year	2022-05-03
License Plate		Chassis No.	W1N2477876L002050
Current Mileage(km.)	51543	Engine Capacity(cc.)	1300

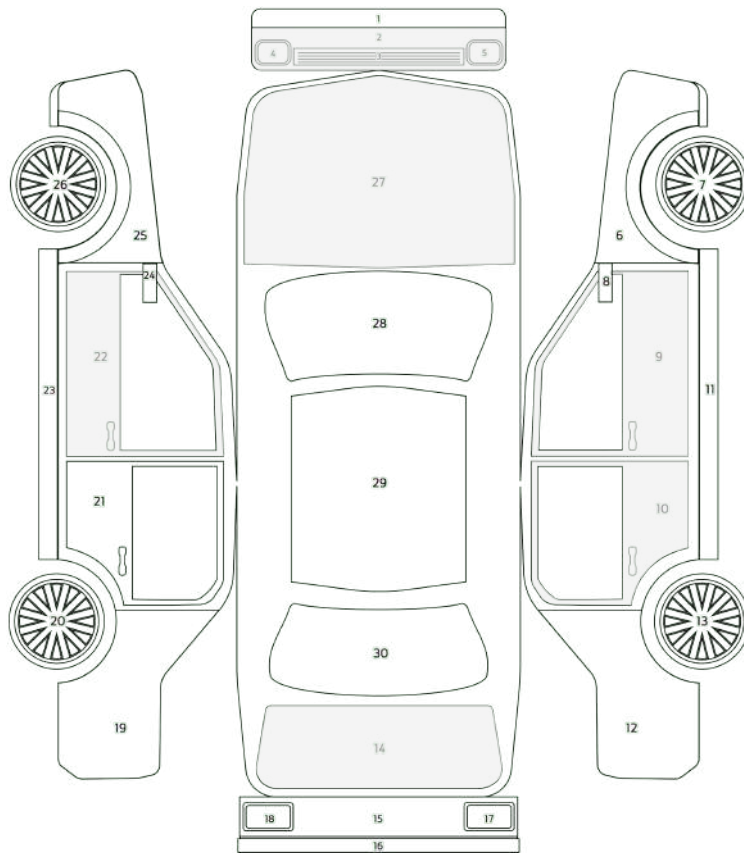
Exterior Inspection Points

1. Front Skirt	O	16. Right Skirt	O
2. Grille	O	17. Rear Left Door	O
3. Left Headlight	O	18. Front left door	O (S1)
4. Right Headlight	O	19. Left Skirt	O
5. Left Taillight	O	20. Left Wing Mirror	O
6. Right Taillight	O	21. Front Windshield	O
7. Front Bumper	O (S1)	22. Roof	O
8. Front Right Fender	O	23. Rear Right Fender	O
9. Front Right Wheel	O	24. Rear Bonnet	O (S2)
10. Front Left Fender	O	25. Back Right Wheel	O
11. Front Left Wheel	O	26. Rear Bumper	O
12. Front bonnet	O (S1)	27. Rear Skirt	O
13. Right Wing Mirror	O	28. Rear Left Fender	O
14. Front right door	O (S1)	29. Back Left Wheel	O
15. Rear right door	O (S1)	30. Back Windshield	O
