Preowned Vehicle Inspection Report

Customer Name : MERCEDES-BENZ MOBILITY (THAILAND) CO., LTD. Inspection Date : 2024-11-12
 Tel : Schic Inspection ID : LEMON24110123
 Inspector : แทนรัก ทิพย์อินทร์ Approved By : Chaimongkol C

Brand	MERCEDES BENZ	Model year	2020
Model	A200	Engine Code - No.	28291430371158
Sub-model	AMG Dynamic	Registration year	2024-11-01
License Plate		Chassis No.	W1K1771876L000482
Current Mileage(km.)	87284	Engine Capacity(cc.)	1300

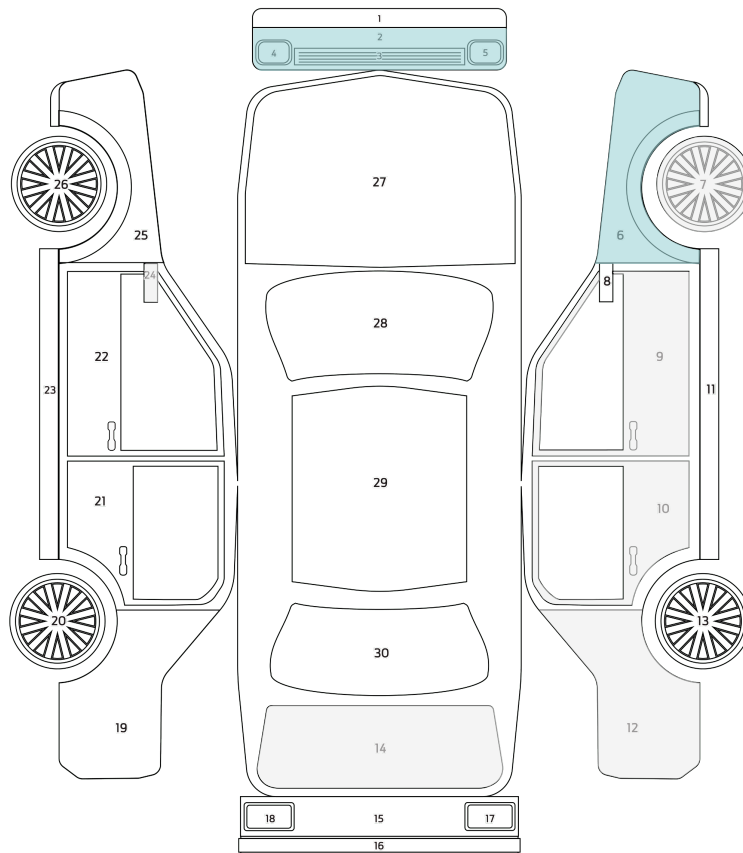
Exterior Inspection Points

1. Front Skirt	O	16. Right Skirt	O
2. Grille	O	17. Rear Left Door	O
3. Left Headlight	O	18. Front Left Door	O
4. Right Headlight	O	19. Left Skirt	O
5. Left Taillight	O	20. Left wing mirror	O (S1)
6. Right Taillight	O	21. Front Windshield	O
7. Front Bumper	BP	22. Roof	O
8. Front Right Fender	BP	23. Rear right fender	O (S1)
9. Front Right Wheel	O (S1)	24. Rear Bonnet	O (S1)
10. Front Left Fender	O	25. Back Right Wheel	O
11. Front Left Wheel	O	26. Rear Bumper	O
12. Front Bonnet	O	27. Rear Skirt	O
13. Right Wing Mirror	O	28. Rear Left Fender	O
14. Front right door	O (D3)	29. Back Left Wheel	O
15. Rear right door	O (S1,D1)	30. Back Windshield	O
