Preowned Vehicle Inspection Report

Customer Name : MERCEDES-BENZ MOBILITY (THAILAND) CO., LTD. Inspection Date : 2024-12-07
 Tel : Schic Inspection ID : LEMON24120038
 Inspector : แทนรัก ทิพย์อินทร์ Approved By : Sakulpong S

Brand	MERCEDES BENZ	Model year	2019
Model	GLA200	Engine Code - No.	27091031911578
Sub-model	AMG Dynamic	Registration year	2021-09-21
License Plate		Chassis No.	WDC1569436L013627
Current Mileage(km.)	113893	Engine Capacity(cc.)	1595

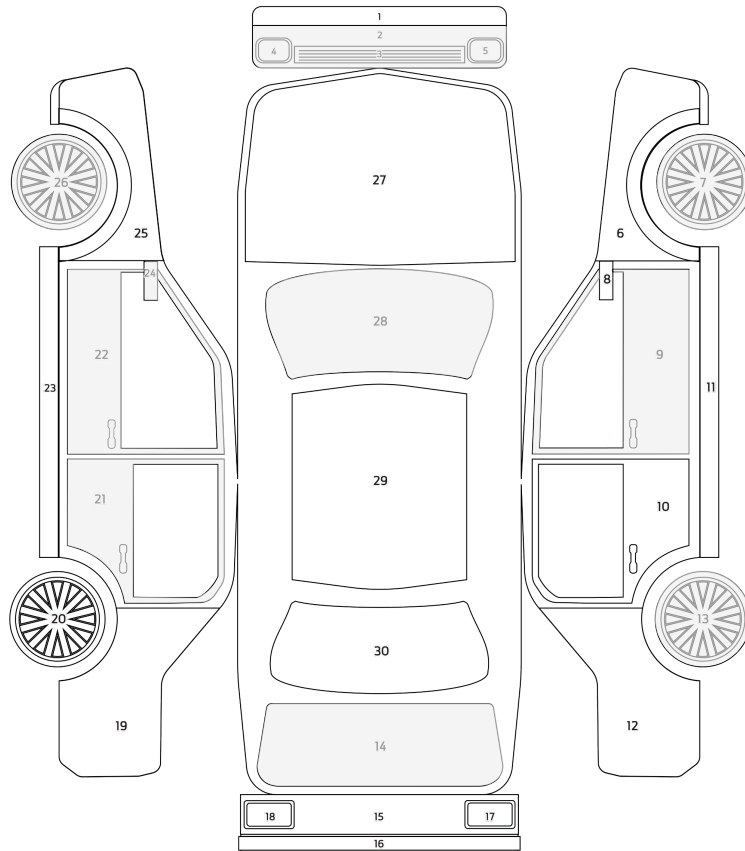
Exterior Inspection Points

1. Front Skirt	O	16. Right Skirt	O
2. Grille	O	17. Rear Left door	O (S1)
3. Left Headlight	O	18. Front left door	O (S1)
4. Right Headlight	O	19. Left Skirt	O
5. Left Taillight	O	20. Left wing mirror	O (S1)
6. Right Taillight	O	21. Front windshield	O (G1)
7. Front Bumper	O (S2)	22. Roof	O
8. Front Right Fender	O	23. Rear Right Fender	O
9. Front Right Wheel	O (S1)	24. Rear Bonnet	O (S1)
10. Front Left Fender	O	25. Back right wheel	O (S1)
11. Front Left Wheel	O (S2)	26. Rear Bumper	O
12. Front Bonnet	O	27. Rear Skirt	O
13. Right Wing Mirror	O	28. Rear Left Fender	O
14. Front right door	O (S1)	29. Back Left Wheel	O
15. Rear Right Door	O	30. Back Windshield	O
