Preowned Vehicle Inspection Report

Vehicle : MERCEDES BENZ C200 [REDACTED]

Inspection date : 2024-12-28

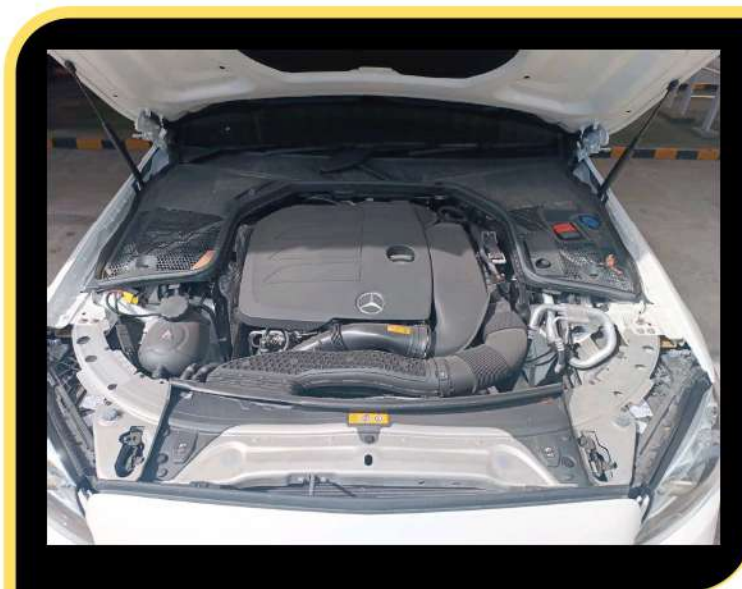
Vehicle Engine Image

เครื่องยนต์(Engine) : เครื่องยนต์ทำงานได้ปกติ ,วิเคราะห์ปัญหาด้วยเครื่อง OBDII ไม่พบสิ่งผิดปกติ (ไม่ได้ทดสอบขับขี)

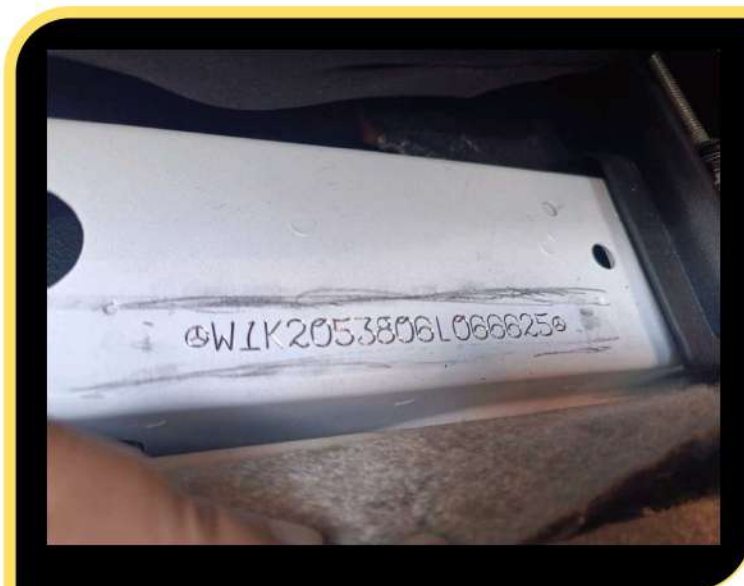
Vehicle Chassis Image

No dent in the under carriage	PASS
No deform chassis or chassis frame	PASS
No visible corrosion on the chassis or chassis frame	PASS
No missing part on the chassis frame	PASS
Half cut Analysis	PASS
