ยี่ห้อ : MERCEDES BENZ รุ่น : GLA250 เครื่อง : 5

วันที่ตรวจสอบ : 2025-01-17

Preowned Vehicle Inspection Report

Brand	MERCEDES BENZ	Model year	2019
Model	GLA250	Engine Code - No.	27092031911713
Sub-model	AMG Dynamic	Registration year	2020-06-17
License Plate		Chassis No.	WDC1569446L013762
Current Mileage(km.)	80243	Engine Capacity(cc.)	2000

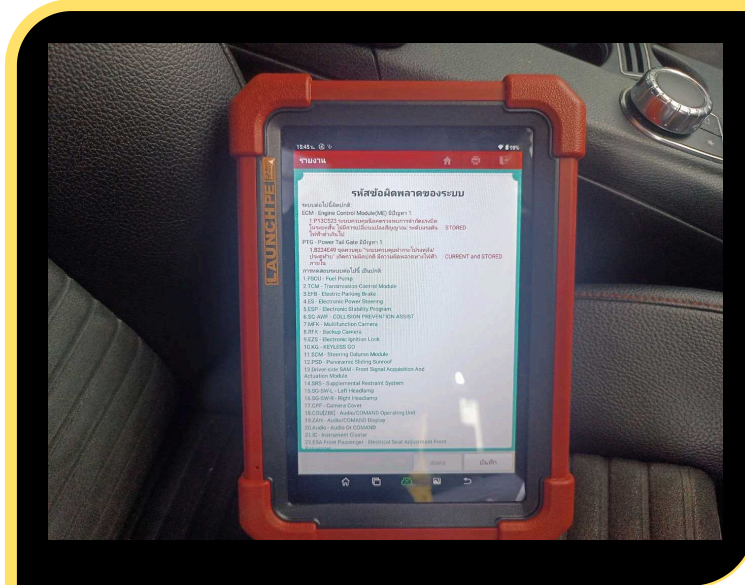
OBD Vehicle Health Analysis

1. การวิเคราะห์หมายเลขเครื่องยนต์	PASS	13. ระบบระบายความร้อน	PASS
2. การวิเคราะห์หมายเลขแชสซี	PASS	14. ระบบปรับอากาศและระบบทำความร้อน	PASS
3. การวิเคราะห์สีเดิมของรถยนต์	PASS	15. ระบบกันสะเทือนหน้าและหลัง	PASS
4. ระบบเครื่องยนต์	PASS	16. เพลาขับ	PASS
5. ระบบเกียร์	PASS	17. เทคโนโลยีขั้นสูง	N/A
6. ระบบไฟฟ้า	FAIL	18. ความสะดวกสบายของผู้โดยสาร	PASS
7. ระบบเบรก	PASS	19. ระบบรักษาความปลอดภัย	PASS
8. ระบบบังคับเลี้ยว	PASS	20. ระบบความปลอดภัยเชิงรุก	PASS
9. ระบบเชื้อเพลิง	PASS	21. ระบบความปลอดภัยเชิงรับ	PASS
10. ระบบขับเคลื่อน 4WD	N/A	22. การวิเคราะห์แชสซีโดยรวม	PASS
11. เทอร์โบชาร์จเจอร์/ซูเปอร์ชาร์จเจอร์	PASS	23. การวิเคราะห์ภายนอกโดยรวม	PASS
12. ระบบฉีดเชื้อเพลิงและจัดการเครื่องยนต์	PASS	24. การวิเคราะห์ภายในโดยรวม	PASS

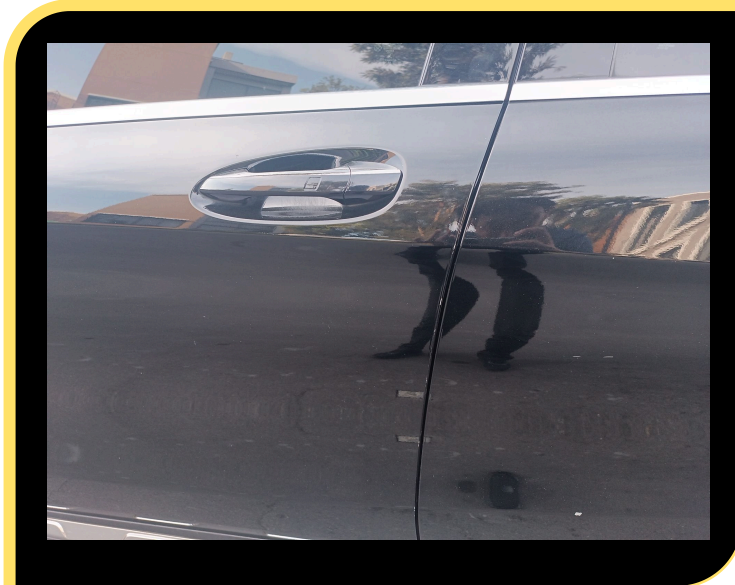
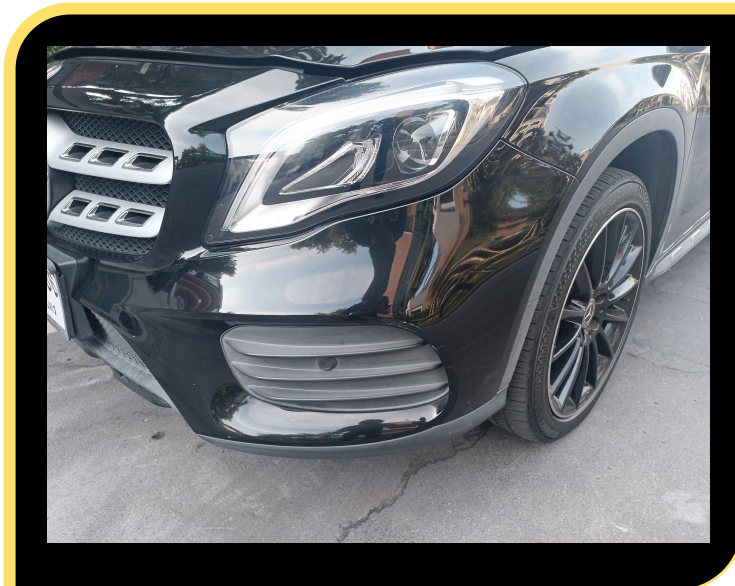
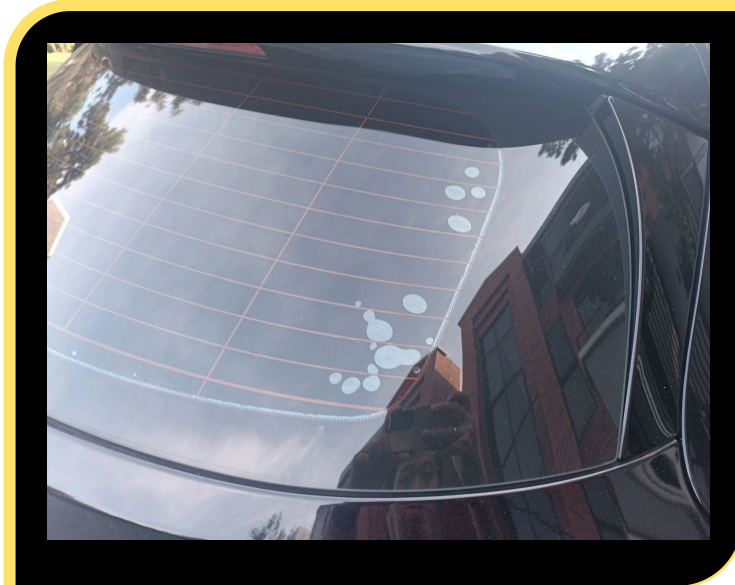
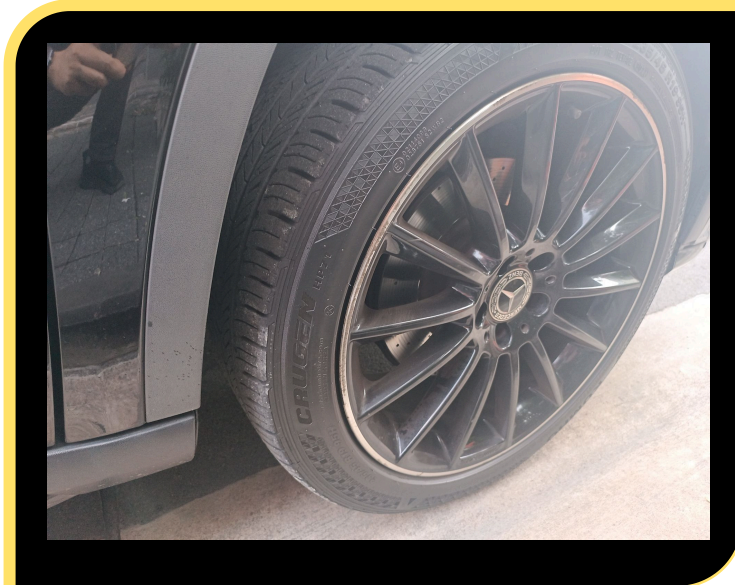
Vehicle Defect Notices

Inspector : ภายนอก(Exterior) : การตรวจสอบสภาพภายนอกโดยรวมไม่พบหลักฐานการซ่อมแซมทำสี พบรอยขีดข่วน
ถลอกนูนตามการใช้งาน/ฟิล์มกระจกบังลมหลังเสื่อมสภาพ/มอเตอร์ใช้คฟาท้ายไม่ทำงาน/ สภาพยางเสื่อมสภาพทั้ง4เส้น
ปี19,22 ภายใน(Interior) : ภายในปกติ สะอาดเรียบร้อย ,อุปกรณ์ไฟฟ้า แอร์ วิทยุFM ใช้งานได้สมบูรณ์ครบปกติ
เครื่องยนต์(Engine) : เครื่องยนต์ทำงานได้ปกติ ,วิเคราะห์ปัญหาด้วยเครื่อง OBDII พบสิ่งผิดปกติ P13C523ระบบแอส
ตันไฟฟ้าผิดปกติ B224E49 ชุดควบคุมฝากระโปรงท้ายเกิดความผิดปกติ(ไม่ได้ทดสอบขับขี) โครงสร้าง(Frame) :
อุบัติเหตุไม่มี ,โครงสร้างหลักปกติ ไม่มีการซ่อมแซมโครงสร้างหรือมีการชนถึงโครงสร้าง
