ยี่ห้อ : MERCEDES BENZ รุ่น : GLC220 เครื่อง : 5

# Preowned Vehicle Inspection Report

Customer Name : MERCEDES-BENZ MOBILITY (THAILAND) CO., LTD. Inspection Date : 2025-01-22  
 Tel : Schic Inspection ID : LEMON25010154  
 Inspector : ไชยมงคล ไพโรเลี้ยง Approved By : Tanrak T

| Sub-model | d 4MATIC AMG Dynamic (Coupe) | Registration year | 2022-02-18 |

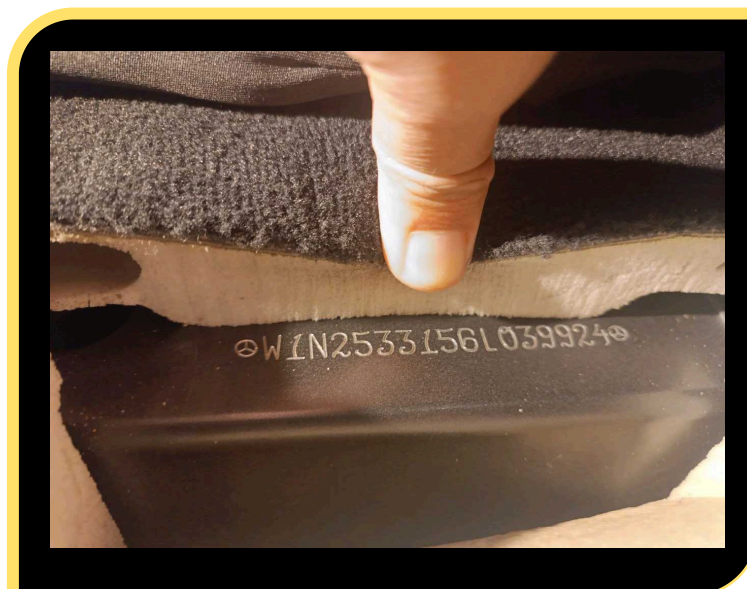
Vehicle Chassis Image

| No visible corrosion on the chassis or chassis frame | PASS |
| No missing part on the chassis frame | PASS |

| Chassis Damage Level | No Damage |

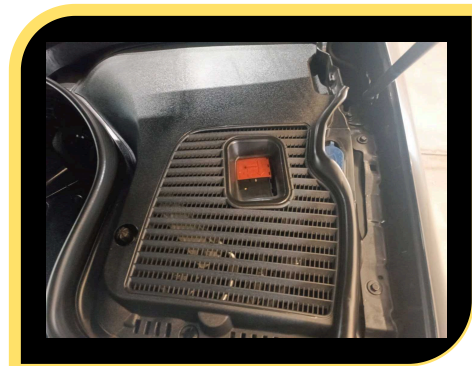
Fire Report

Evidence of Fire

No
