การตรวจสอบรถยนต์ผ่านน้ำท่วม

Preowned Vehicle Inspection Report

Brand	MERCEDES BENZ	Model year	2019
Model	A200	Engine Code - No.	28291480179439
Sub-model	AMG Dynamic	Registration year	2021-02-25
License Plate		Chassis No.	WDD1771872W034888
Current Mileage(km.)	117753	Engine Capacity(cc.)	1332

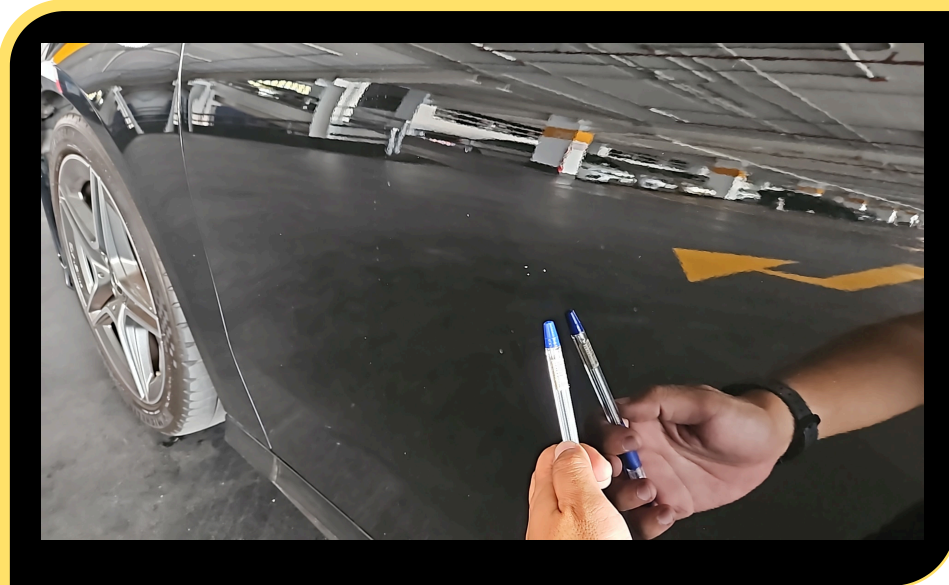
Vehicle Defect Notices

1. Front Skirt	N/A	16. Right Skirt	N/A
2. Grille	O	17. Rear Left Door	O
3. Left Headlight	O	18. Front left door	O (S1)
4. Right Headlight	O	19. Left skirt	N/A
5. Left Taillight	O	20. Left Wing Mirror	O
6. Right Taillight	O	21. Front Windshield	O
7. Front Bumper	O (S1)	22. Roof	O
8. Front Right Fender	O	23. Rear Right Fender	O
9. Front Right Wheel	O	24. Rear Bonnet	O
10. Front Left Fender	O	25. Back Right Wheel	O
11. Front Left Wheel	O	26. Rear Bumper	O (S1)
12. Front bonnet	O (S1)	27. Rear skirt	N/A
13. Right Wing Mirror	O	28. Rear Left Fender	O
14. Front Right Door	O	29. Back Left Wheel	O
15. Rear right door	O (S1)	30. Back Windshield	O

Inspector : ภายนอก : การตรวจสภาพภายนอกโดยรวมไม่พบหลักฐานการซ่อมแซมทำสี / รั้วรอยถลอกขีดข่วนรอบคัน / ยางรถยนต์ปี 23 ทั้ง 4 เส้น ภายใน : ภายในปกติ สะอาดเรียบร้อย , อุปกรณ์ไฟฟ้า แอร์ วิทยุFM ใช้งานได้สมบูรณ์ครบปกติ เครื่องยนต์ : ไม่มีรอยรั้ว ตรวจสอบด้วยเครื่อง OBDII พบโค้ด U014341 = การสื่อสารกับหน่วยควบคุมมัลติฟังก์ชันมีปัญหา ไม่มีไฟรูปเครื่องยนต์โชว์ ไม่ได้ทดสอบขับขึ้น โครงสร้าง : อุบัติเหตุไม่มี , โครงสร้างหลักปกติ ไม่มีการซ่อมแซมโครงสร้างหรือมีการชนถึงโครงสร้าง

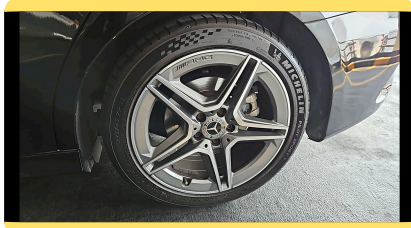
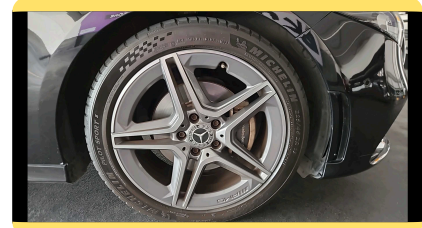
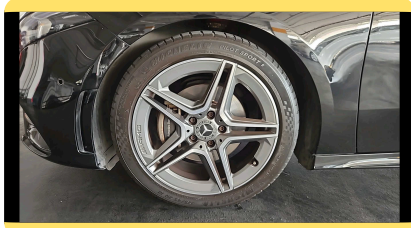
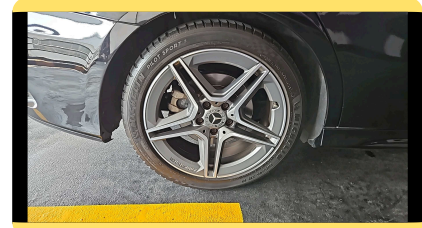
Tire Condition Report

Conditions Report	Tire Status	Date Code	Tire Depth(mm)
1. Front Left Tire Condition	Normal	1023	6
2. Front Right Tire Condition	Normal	1023	6
3. Back Left Tire Condition	Normal	1023	6
4. Back Right Tire Condition	Normal	1023	6

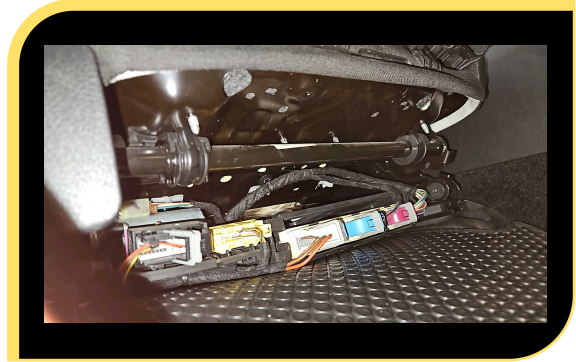
Flood Report

Evidence of Flood

No

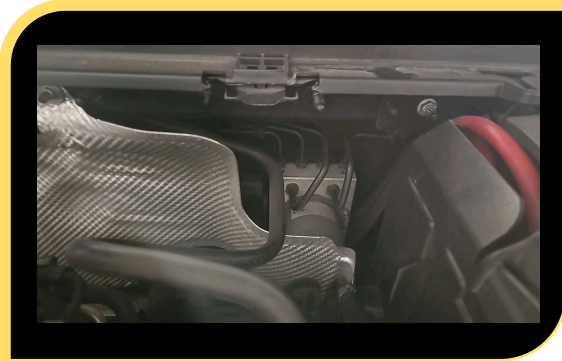
Fire Report

Evidence of Fire

No
