ยี่ห้อ : MERCEDES BENZ รุ่น : A200 เกอร์ทด : 4.8
จังหวัด : Bangkok ปี : 2021 สี : Grey
ป้ายทะเบียน : _____ หมายเลขตัวถัง : W1K1771876L001903 เลขโมล์ : 117009
วันที่ตรวจสอบ : 2025-02-17
บริษัทที่ตรวจสอบ : LEMONAIDE พนักงานที่ตรวจสอบ : แทนรัก ทิพย์อินทร์

Preowned Vehicle Inspection Report

Brand	MERCEDES BENZ	Model year	2021
Model	A200	Engine Code - No.	28291430553964
Sub-model	AMG Dynamic	Registration year	2021-10-18
License Plate		Chassis No.	W1K1771876L001903
Current Mileage(km.)	117009	Engine Capacity(cc.)	2000

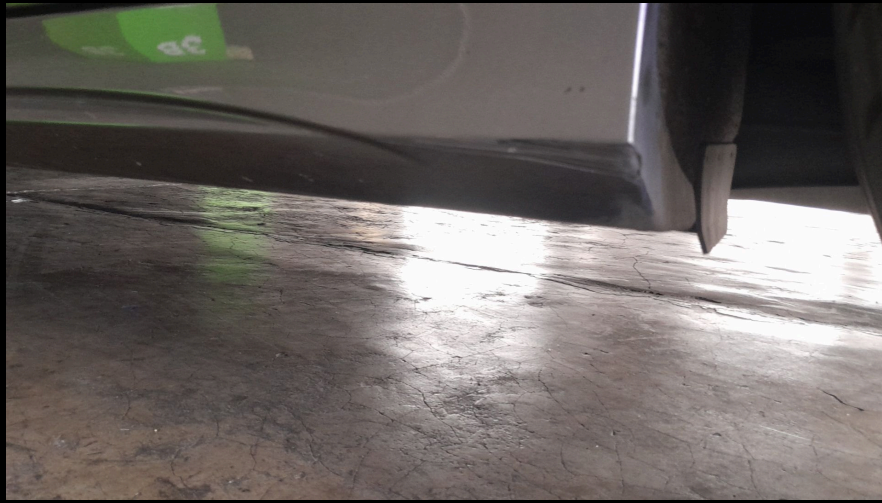
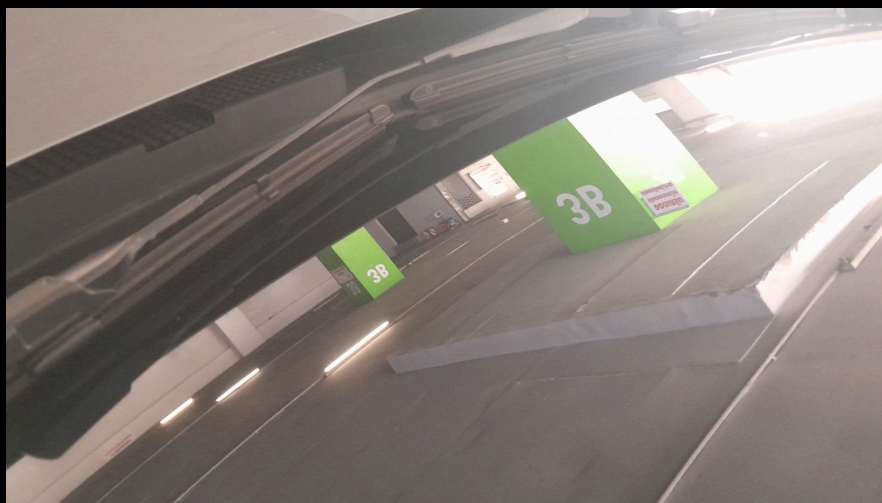
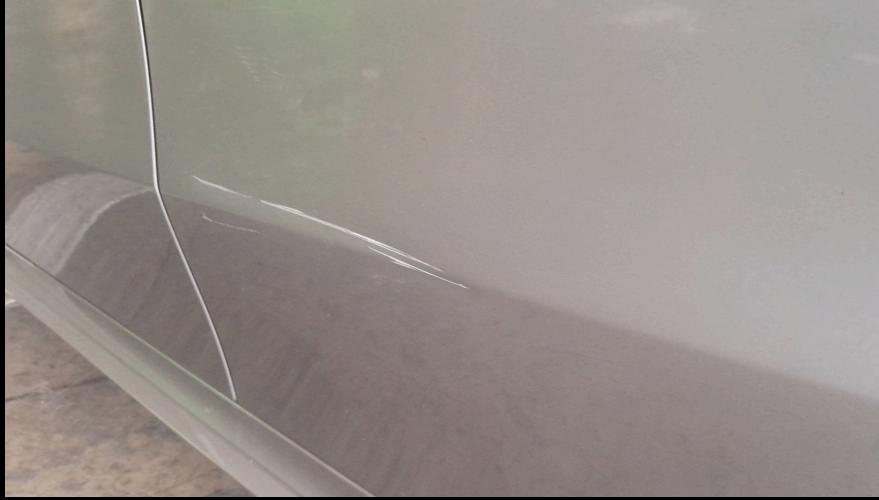
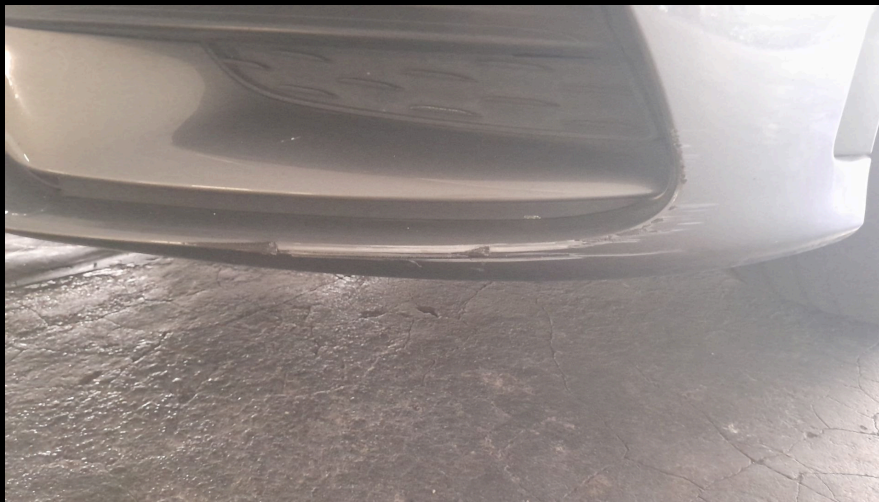
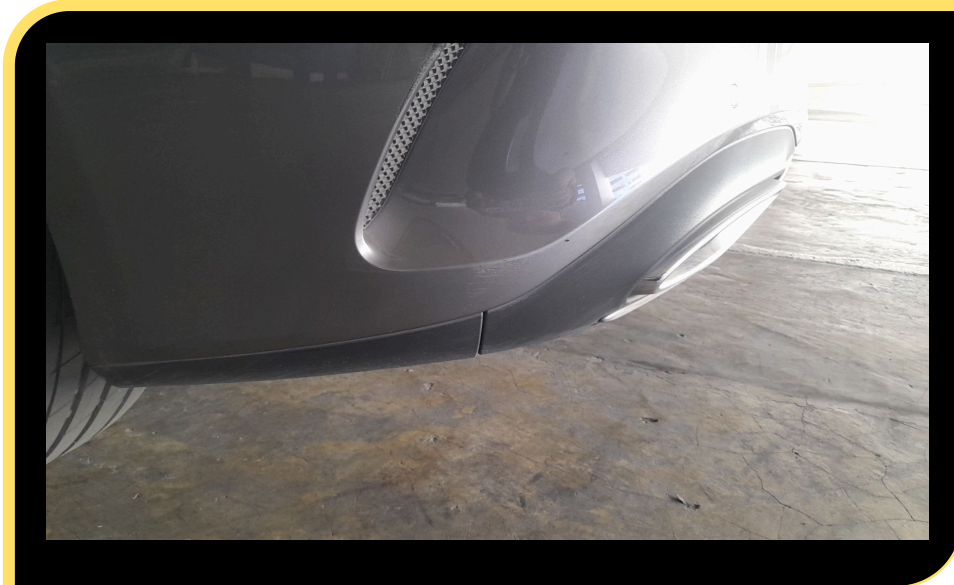
Vehicle Defect Notices

1. Front Skirt	O	16. Right Skirt	O
2. Grille	O	17. Rear Left door	O (S3)
3. Left Headlight	O	18. Front Left Door	O
4. Right Headlight	O	19. Left skirt	O (S2)
5. Left Taillight	O	20. Left Wing Mirror	O
6. Right Taillight	O	21. Front windshield	O (G1)
7. Front Bumper	N (S2)	22. Roof	O
8. Front Right Fender	O	23. Rear Right Fender	O
9. Front Right Wheel	O	24. Rear Bonnet	O
10. Front Left Fender	O	25. Back Right Wheel	O
11. Front Left Wheel	O	26. Rear Bumper	O (S2)
12. Front bonnet	BP	27. Rear Skirt	O
13. Right Wing Mirror	O	28. Rear Left Fender	O
14. Front Right Door	O	29. Back left wheel	O (S1)
15. Rear Right Door	O	30. Back Windshield	O

Inspector : ภายนอก(Exterior) : การตรวจสอบสภาพภายนอกโดยรวมพบหลักฐานการซ่อมแซมทำสี / ฟากระโปรงหน้า บังโคลนหน้าซ้ายขวาถอดซ่อม / สภาพยางทั้ง4เส้น ปี 23 ล้อหลังขวาและหน้าซ้ายปี20 เสื่อมสภาพ 2 เส้น ภายใน(Interior) : ภายใน เบาะหน้าขวาเป็นรอยถลอก / แผงประตูหน้าขวาเป็นคราบเปื้อน / สะอาดเรียบร้อย , อุปกรณ์ ไฟฟ้า แอร์ วิทยุFM ใช้งานได้ตามมาตรฐานครบปกติ เครื่องยนต์(Engine) : เครื่องยนต์มีเสียงดัง,วิเคราะห์ปัญหาด้วยเครื่อง OBDII พบสิ่งผิดปกติ U042782 = ระบบจุดระเบิดไม่ได้รับการอัปเดต P261085 = การดับเครื่องยนต์มีค่าและสัญญาณ เกินค่าที่กำหนด P094904 = ตำแหน่งสัญญาณไม่ถูกต้อง (ไม่ได้ทดสอบขั้วชี้) โครงสร้าง(Frame) : อุบัติเหตุไม่มี ,โครงสร้างหลักปกติ ไม่มีการซ่อมแซมโครงสร้างหรือมีการชนถึงโครงสร้าง

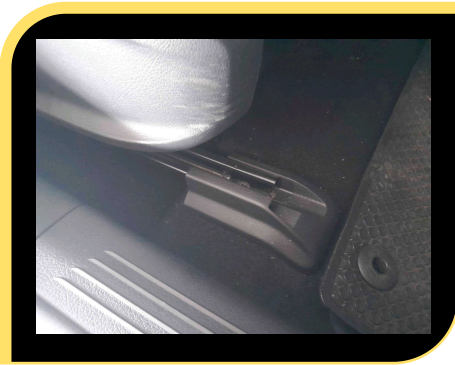
Flood Report

No

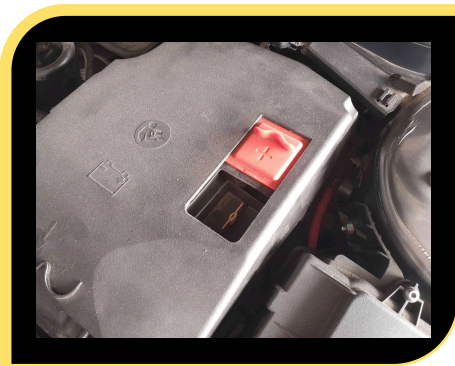
Fire Report

No
